**В.Г. Шаронова, М.Г. Кириков, Е.П. Кутай**

**РЕГИОНАЛЬНЫЕ ОСОБЕННОСТИ  
ДЕКОРАТИВНОГО УБРАНСТВА АРХИТЕКТУРЫ  
КОНЦА XIX–НАЧАЛА XX ВВ.  
(НА ПРИМЕРЕ МОКШАНСКОГО РАЙОНА  
ПЕНЗЕНСКОЙ ОБЛАСТИ)**

Пенза 2015

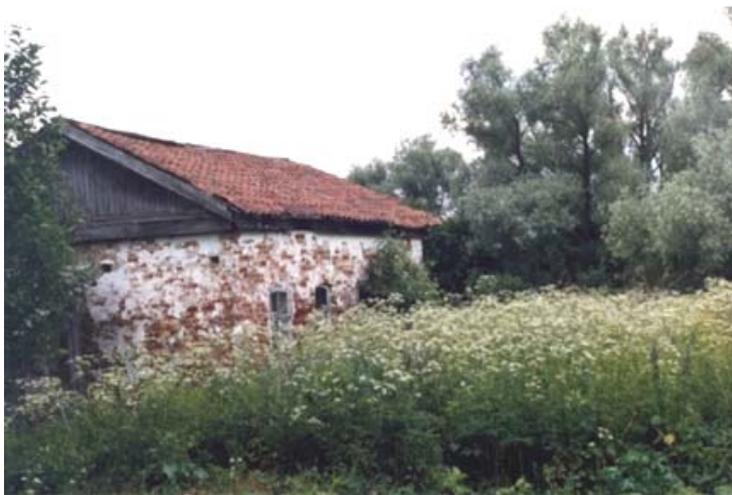
Рис. 1. Каменная изба в с. Николо-Райское (середина XIX в.)

Несколько десятков кирпичных и деревянных домов в Николо-Райском сохранились до наших дней, некоторые из них полностью совпадают с приведённым описанием, сохраняя черепичную кровлю до наших дней (см. рис. 1).

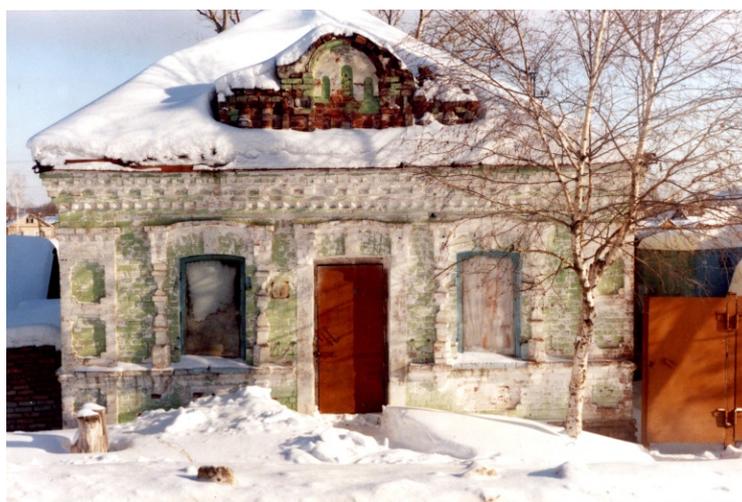
Рис. 2. Жилой дом с торговой лавкой в с. Бессоновка

Компактные объёмы кирпичных зданий, прямоугольные в плане, покрытые вальмовой кровлей, главным фасадом обращены на улицу. Структура планов заимствуется из народного зодчества: изба-пятистенка (№№248, 266, 282)\* или клеть с горницей через сени (№330), простая клеть (№309). Жилые и торговые помещения размещаются вдоль главного фасада, каждая половина имеет свой фигурный аттик (№№248, 266), либо общий, находящийся по оси симметрии (№№282, 311). В доме (№311), выходящем на улицу торцом, лавка размещалась в помещениях, выходящих на улицу, жилище – во двор. На ряде участков выстроены самостоятельные здания лавок. Архитектурные формы сооружений отличаются многообразием: пилястры с нишами на углах и в местах примыкания внутренних стен, лучковые окна в наличниках с пилястрами и сандриками, подоконные пояса с нишами, многорядовые карнизы с модульонами, сухариками и поребриком. Пластическое богатство, характерное для народного зодчества, получает здесь стилизаторскую направленность, используя классицистические и древнерусские (XVII в.) формы» [4] (рис. 2).

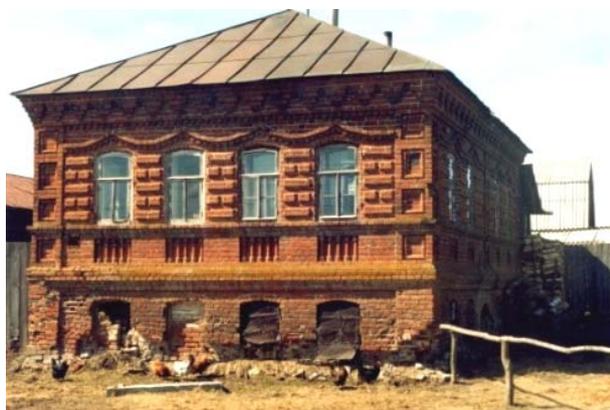
Рис. 4. Фасад дома села Поим

Выделяется несколько схем декоративного убранства «каменных изб» Поима. В первом случае оконные проёмы венчаются килевидными сандриками, объединёнными общей тягой, образующей форму волны. Простенки покрываются рустом, а профилированный карниз поддерживается городчатым фризом либо поребриком. Под окнами помещаются филёнки, заполненные рядами полубалясин (рис. 4). В другом варианте под окнами вместо одной помещаются две филёнки, а на лопатках – три и более. Простенки между окнами остаются нерустованными, общим мотивом в оформлении фасадов остаются килевидные сандрики (рис. 5). Другой способ декоративного оформления «каменных изб» Поима предполагает использование филёнки с нишей в форме сплюсненной

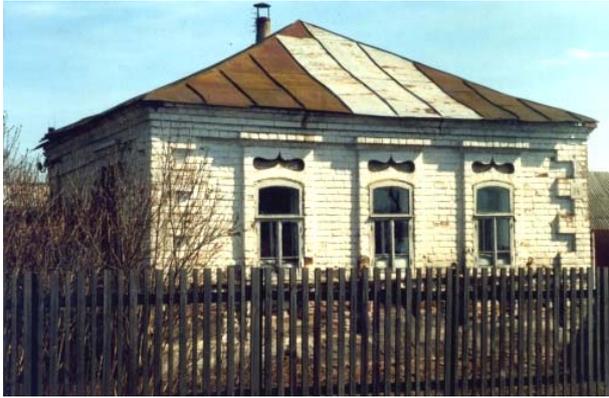
Рис. 6. Фасад дома села Поим с луковичными главками

луковичной главки, которая помещается между оконной перемычкой и сандриком (рис. 6). Смешанный вариант предполагает сочетание мотива луковичной главки и килевидного сандрика, при этом луковичные главки переносятся на простенки и пилястры, выступая в качестве декорированных ниш и барельефов (рис. 7).

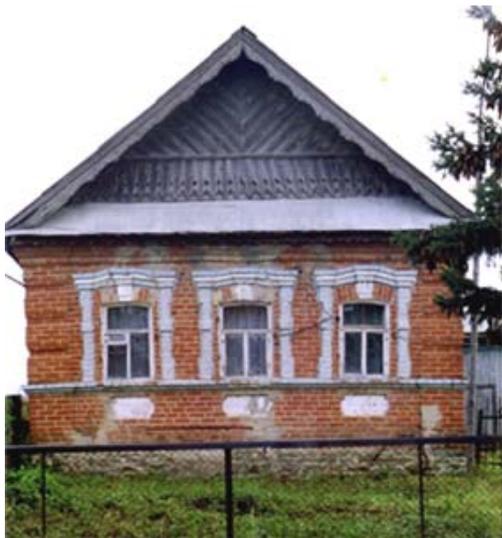
Рис. 9. Фасад «Каменной избы»

Наиболее распространенным типом «каменных изб» села Маис являются одноэтажные дома, имеющие по три окна на главном фасаде и крытые двускатной или вальмовой кровлей. Характерно использование сразу нескольких видов строительных материалов. На фундаменте из природного камня возводилась кирпичная кладка дома включающая фигурный кирпич для декоративного оформления. Фронтоны украшались незатейливой деревянной резьбой, либо обшивались узкими досками в «ёлочку» (рис. 9).

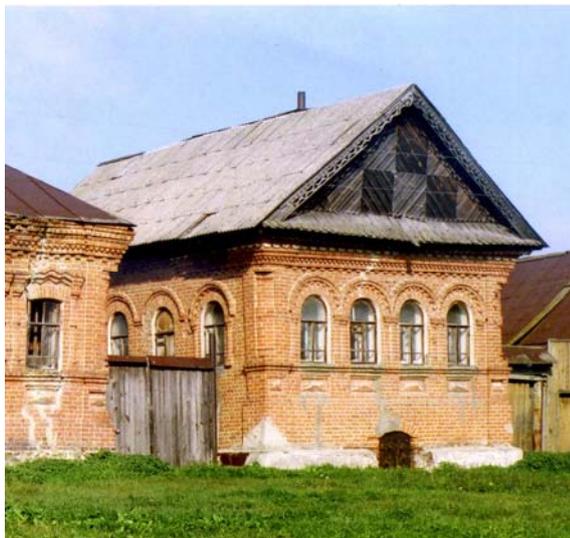
Рис. 10. «Каменная изба» с цокольным этажом

В отдельных случаях кирпичные дома включают жилые и подсобные помещения. Для жилья отводились первые этажи зданий, склады занимали цокольные этажи. Практически лишенные декора цокольные этажи выполнены по аналогии с отдельно стоящими кирпичными амбарами и имеют единственный центральный вход (рис. 10).

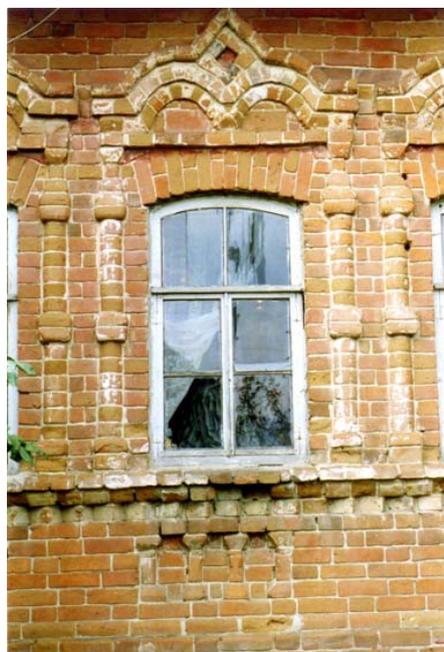
Рис. 11. Оконный наличник с кирпичными кокошниками и полуколонками

Главные фасады некоторых зданий включают в себя русского стиля (рис. 11).

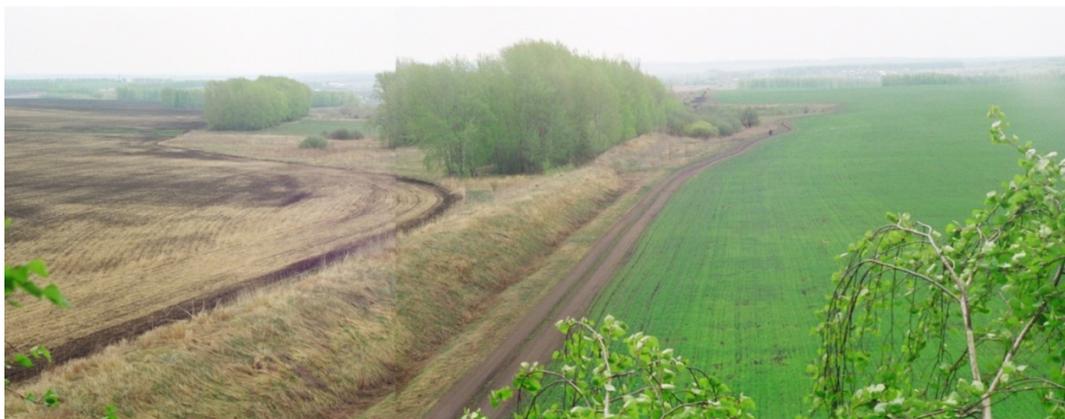
Рис. 14. Вал Пензенской засечной черты в районе Рамзаевских дач. Вид на юго-восток в сторону Пензы и Рамзая

Активному освоению и вхождению территорий современных Мокшанского и Лунинского районов в состав Русского государства способствовало строительство *Пензенской засечной черты* (1675-1680) (рис.13). В 1679 году как крепость был основан г. Мокшан. Сохранились остатки крепостных валов крепости Мокшан и земляной вал, протянувшийся от Пензы в северо-западном направлении к г. Мокшану (рис. 14).

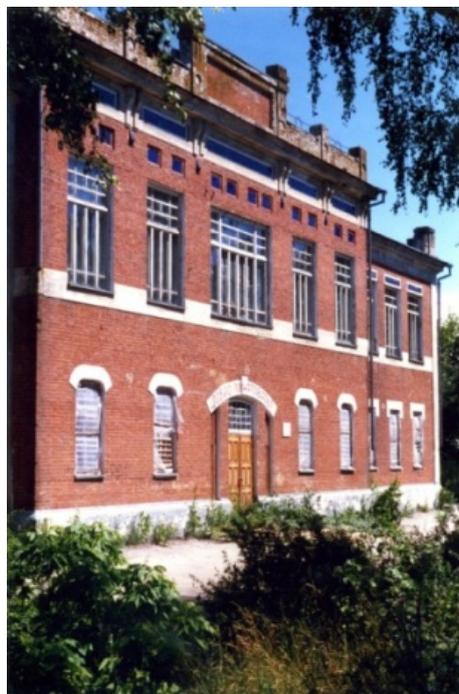
Рис. 21. Здание высшего начального училища в Мокшане

На улице *Пензенской, 31* сохранилось двухэтажное здание в стиле модерн (1913 год), в стенах которого первоначально размещалось *высшее начальное училище*, а затем единственная школа в посёлке, действовавшая в течение нескольких десятилетий (рис. 21). В настоящее время здание не используется и постепенно приходит в ветхость (рис. 22, 23).

В гражданской и жилой архитектуре Мокшанского района в начале XX века стиль модерн не получает широкого распространения. Известно о двух общественных зданиях в Мокшане, выстроенных в этом стиле (рис. 21). В жилой архитектуре модерн проявляет себя как смешанный с эклектикой стиль. Единичным примером соединения двух стилей служит жилой дом в с. Богородском. Воздействие модерна, исполненного в целом, в эклектичной манере, сказалось в использовании ризалитов, фланкирующих главный фасад по бокам, где оконные проёмы выделены нестандартными циркульными наличниками (рис. 94, 95).

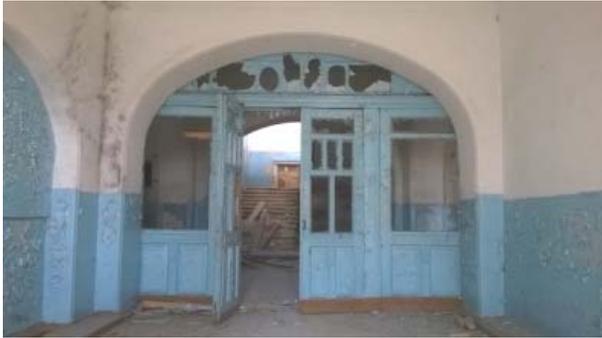
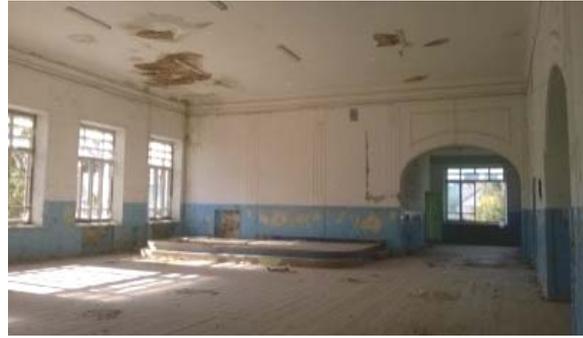
Рис. 22. Состояние памятника  
(1-й этаж)

Рис. 23. Состояние памятника  
(2-й этаж)

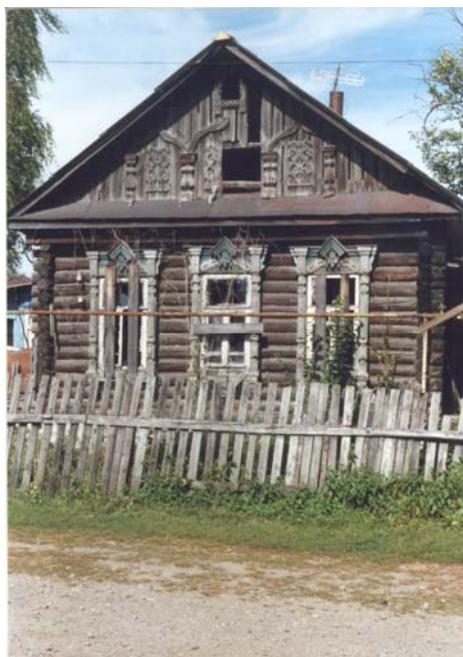
Рис. 31. Деревянный дом в пгт Лунино, украшенный пропильной резьбой и наличниками с конструкцией типа «скворечник»

Памятники народного деревянного зодчества конца XIX – начала XX века не столь многочисленны. Интерес представляет дом, находящийся в одном из проулков между железной и бывшей Ногайской дорогами. Его фронтон отмечен тремя кокошниками, заполненными пропильной резьбой. Наличники увенчаны конструкцией типа «скворечник», использованной по аналогии с наиболее распространённым элементом в украшении наличников деревянных домов г. Пензы в конце XIX – начале XX века. (рис.31).

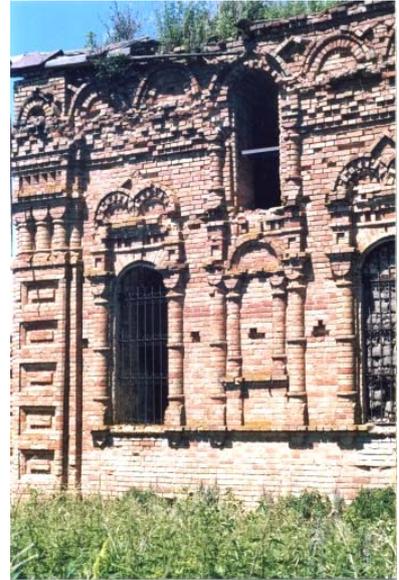
Рис. 37. Церковь в Бибиково

Одна из двух семикупольных церквей Пензенской области сохранилась в Юлово (рис. 35). Церковь в с. Белогорке (1912) расположена на склоне возвышенности, с вершины которой открываются виды на долину реки Шукши. К храмовой части, увенчанной пятью луковичными главами, примыкает широкая трапезная с аттиками из пяти пирамидально скомпонованных закомар и следами так и непостроенной колокольни (рис.36). Церковь в с. Бибиково богато декорирована характерными для псевдорусского стиля кокошниками, поребриком, колончатыми наличниками, увенчанными кубоватыми капителями (рис. 37).

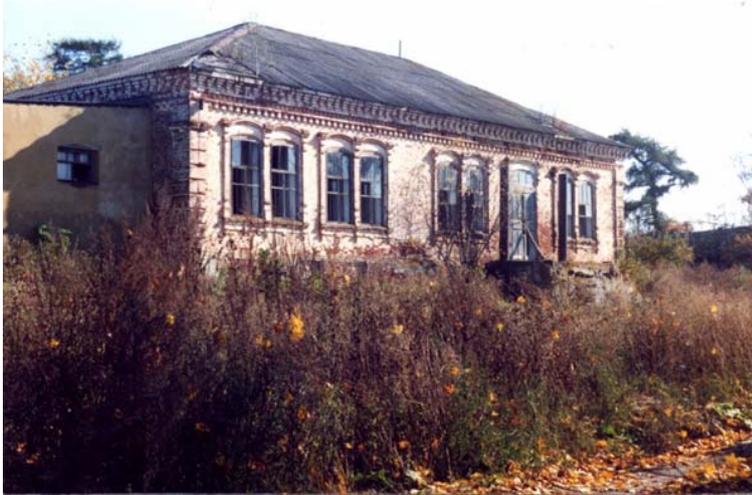
Рис. 46. Главный фасад усадебного дома в Тоузаково

Главный фасад усадебного дома в с. Тоузаково оформлен сдвоенными оконными проёмами с лучковыми перемычками, боковой фасад – аналогичными сдвоенными окнами со стрельчатыми завершениями (рис. 46, 47). Находившаяся поблизости Троицкая церковь (1796) не уцелела.

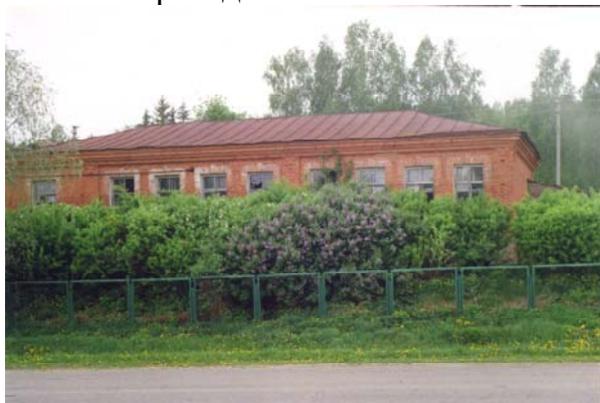
Рис. 48. Здание земской школы в с. Вазерки

Большинство старых сельских школ, обнаруженных на территории Мокшанского уезда, относятся к земским школам. В сёлах Вазерки (рис.48), Михайловка (рис.49) и Азясь (рис.50) сохранились массивные кирпичные одноэтажные сооружения на 9, 13 и 17 оконных осей, характер которых делает их заметными элементами в окружающей застройке. В выборе населённых пунктов для организации земских школ, предпочтение отдавалось крупным селам как, например, с. Михайловка и с. Вазерки. Выбор места расположения школы определялся равноудалённостью возводимого учреждения от сельских окраин. Однако для максимальной обеспе-

Представление об архитектурном облике и планировке земских школ даёт школа в с. Вазерки (1910 год), описание которой находим в Своде памятников истории и культуры Пензенской области: «Расположено главным фасадом на центральную улицу села, недалеко от усадебного парка. Одноэтажная, на высоком буттовом цоколе, под вальмовой крышей. Углы отмечены лопатками, которые на фасадах выявляют внутреннюю структуру. Окна

прямоугольные, с полуналичниками, в верхней части с замковыми камнями. Вход в здание со двора, в сторону которого обращён коридор; классы выходят на главный фасад. Архитектурные формы школы включают элементы стиля модерн. Использовалось в 1920-е годы у коммунаров как клуб» [7]. Аналогичное здание в Михайловке в данное время занимает многоквартирный жилой дом, а пустовавшее здание школы в с. Азясь несколько лет назад разрушено до основания.

Все три здания имеют схожую планировку и единое оформление главных фасадов.

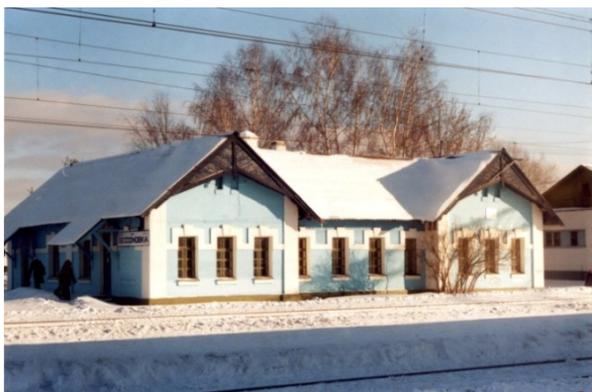
Рис. 51. Вокзал станции Бессоновка

(Пензенский уезд) и вокзал ст. Медведовка (Саранский уезд). «Вокзал на станции Бессоновка представляет упрощённую трактовку национально-романтической линии модерна: имеет высокие крыши и развязку с полотном во фронтонах» [8] (рис. 51). Аналогичным образом оформлено здание вокзала станции Медведовка: островерхие, не лишённые изыска шипцы венчают главный фасад, оформленный окнами с прямыми перемычками и полуналичниками, объединёнными в ленту (рис.52). Отремонтированный в 2010 году вокзал ст. Медведовка с заменой деревянного полотна на сайдинг утратил своеобразный, изящный внешний вид.

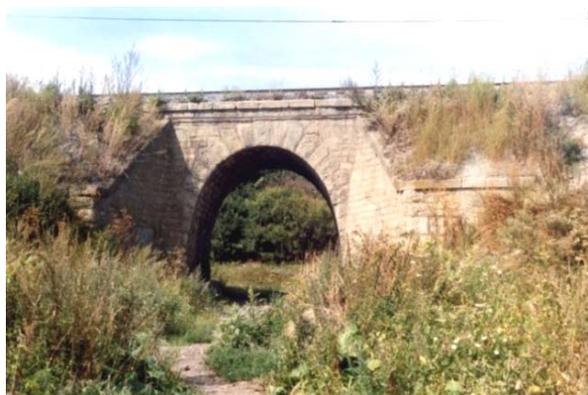
Рис. 53. Железнодорожный мост через дорогу в с. Лунино

Для пересечения железной дорогой ручьёв, оврагов и дорог сооружались проезжие мосты (путепроводы) (рис.53), а также прокладывались трубы (рис.54), часто встречающиеся на холмистой местности от ст. Лунино до ст. Рузаевка.

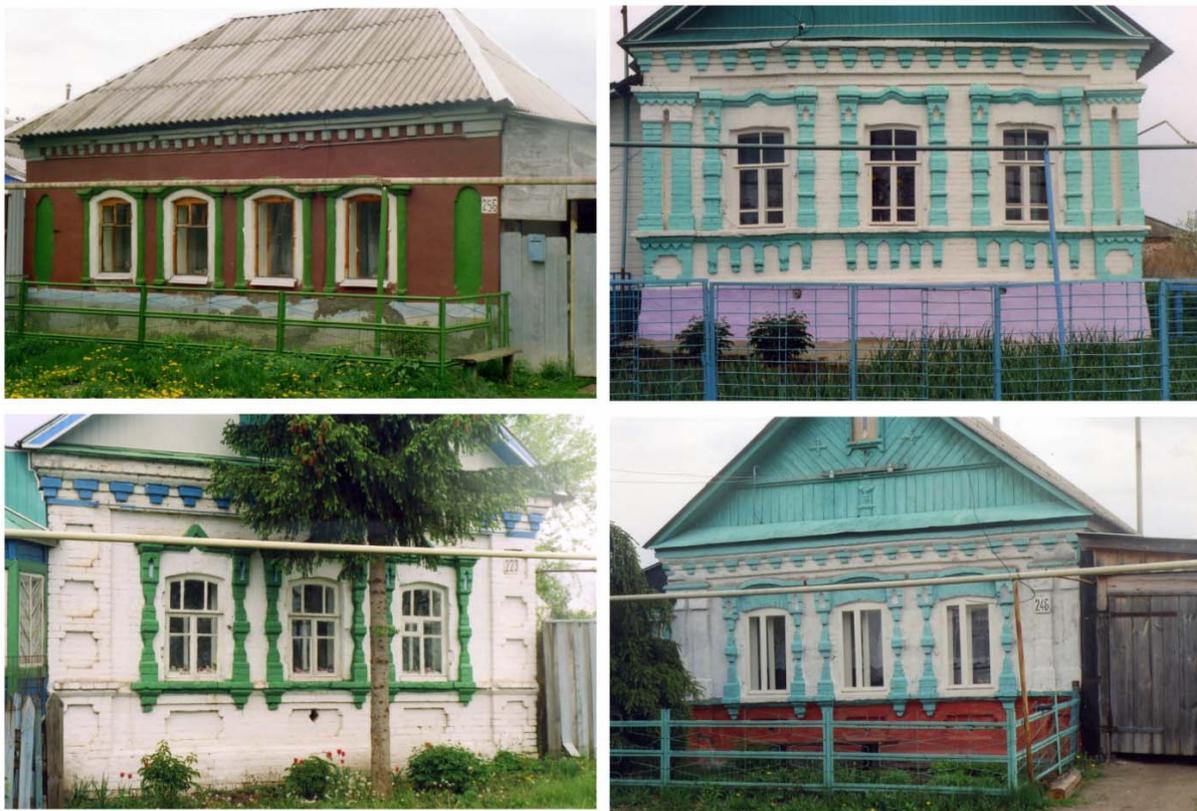
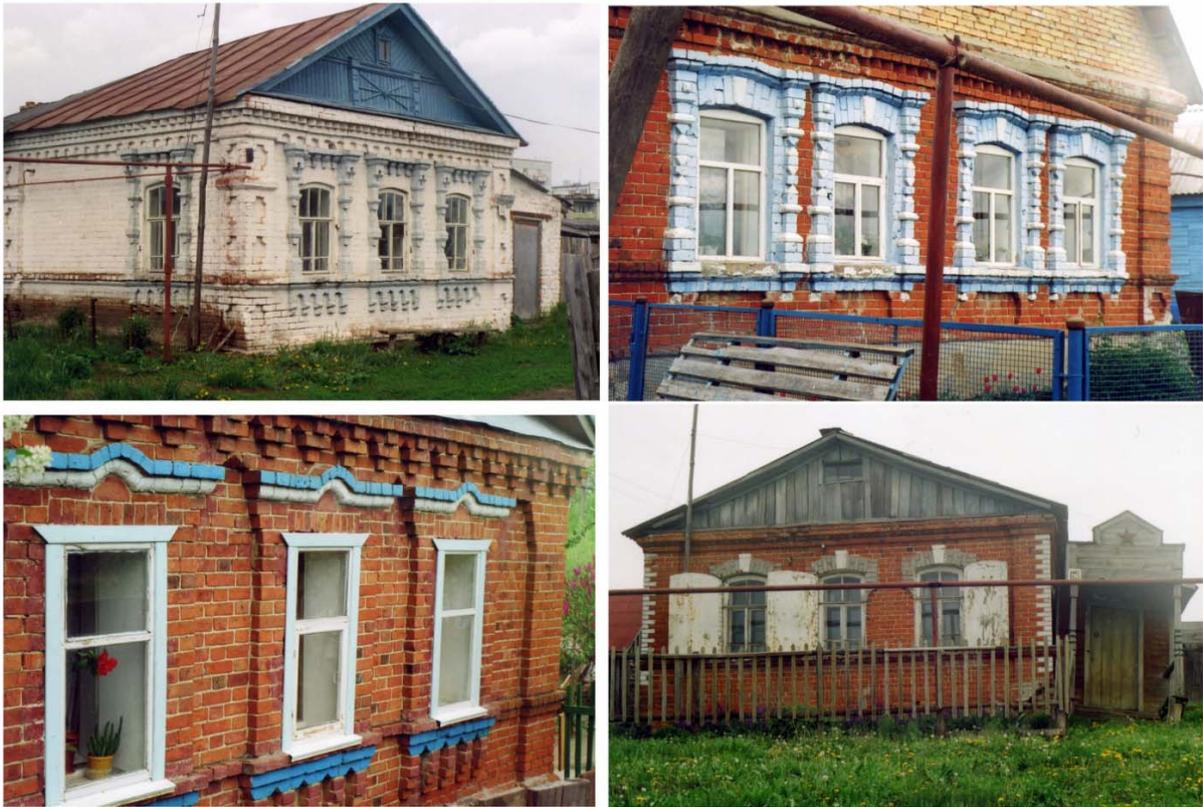
Рис. 55. Каменные избы села Вазерки (начало)

построек, содержащееся в Своде: «Расположены главными фасадами вдоль линии застройки, большей частью торцом в три окна, имеют двускатную крышу; тимпаны фронтонов защиты досками, преимущественно в ёлочку; планы – традиционные клетки с сенями. В домах с четырёхоконным фасадом крыши вальмовые, на главный фасад выходят две комнаты, соединённые по типу пятистенка. Входы со двора через дощатые пристроенные сени. Углы домов отмечены лопатками с нишами разной формы или рустованы. Главные фасады обильно декорируются кирпичной выкладкой: карнизы с поребриком, городками, сухариками и модульонами, под окнами кронштейны и ниши. Окна в большинстве своём с лучковыми перемычками, обрамлены богатыми наличниками, сандрики с навершиями различной формы, поддерживаемые либо колонками с дыньками и перехватами в подражание древнерусской архитектуре XVII века, либо в подражание точёным стойкам наличников сельских домов. Характерна любовь к кирпичному узорочью (рис.55). Особым видом жилищ являются дома, совмещающие жилые помещения с торговыми. В Вазерках в двухэтажном купеческом доме, расположенном рядом с церковью, первый этаж отведён под лавку с асимметрично расположенным входом, второй использовался как жилище. Дом имеет чёткое поэтажное членение, лопатки по углам, вальмовую крышу и строгое оформление в виде бровок окон с лучковыми перемычками. В первом этаже сохранились кованые ставни» [7] (рис.56).

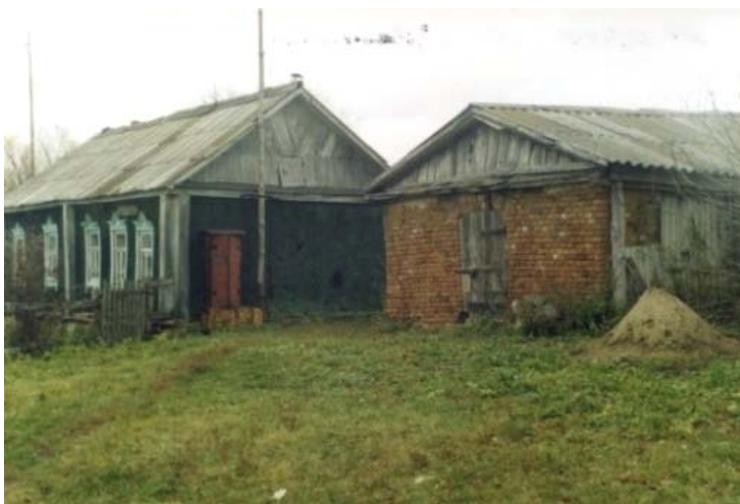
Рис. 58. Каменный амбар и деревянная изба в с. Знаменское

Каменные амбары относятся к числу редких сооружений хозяйственного назначения конца XIX – начала XX вв. Являвшиеся частью крестьянского двора, каменные амбары строили как на территории двора, в одну линию с жилыми домами (рис. 58), так и за его пределами, между домами и проезжей частью улицы (рис.59). Выбор в пользу строительства амбаров за пределами двора объясняется мерами предосторожности (защита от огня). Частым явлением оказывается парное строительство амбаров, например: каменный амбар – каменная изба (рис.59) или каменный амбар – деревянная изба (рис.58).

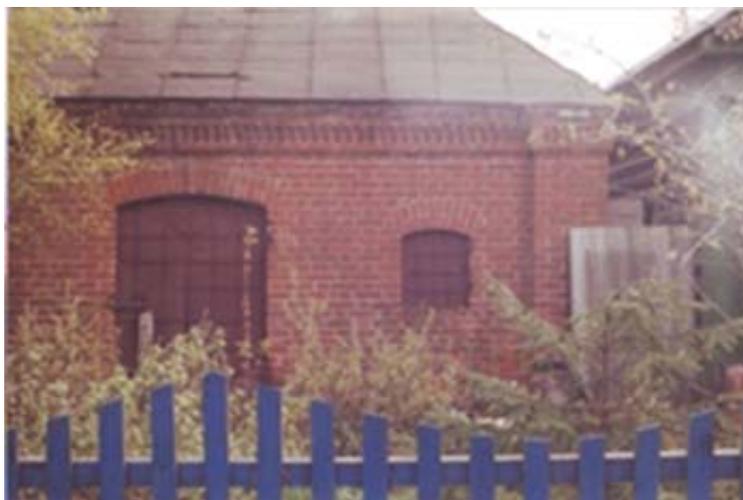
Рис. 60. Каменный амбар с окном в пгт. Лунино

Каменные амбары представляют собой квадратное или прямоугольное в плане строение без окон либо с одним маленьким окном (рис. 60) и единственным входом с железной дверью. Практически лишённые декора, каменные амбары Мокшанского района всё же отличаются друг от друга.

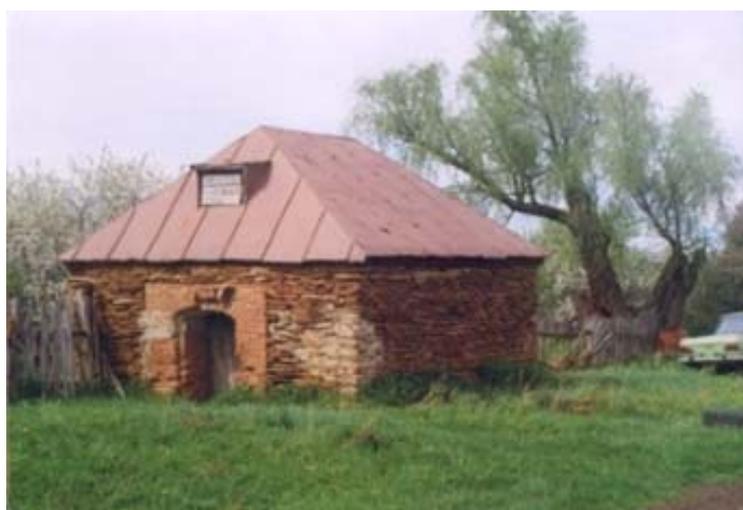
Рис. 61. Каменный амбар в с. Екатериновка

Разнообразие внешнему облику придает не только декоративная кладка карниза, но также использование при строительстве амбара различного вида строительного материала: природного камня, кирпича, смешанного варианта (рис.61).

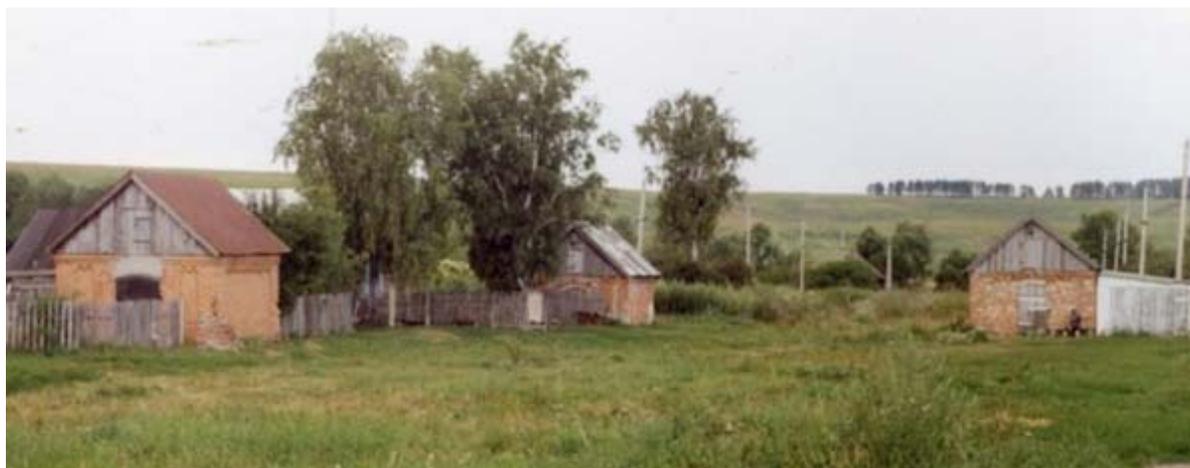
Рис. 62. Каменные амбары в с. П. Пелетьма

Наибольшее распространение каменные амбары получили в селе Посопная Пелетьма (рис.62) и Большой Вяяс Лунинского района. Квадратные в плане, без окон, с огибающими по углам лопатками, невысокие сооружения венчаются карнизом с поребриком, поддерживаемым рядами сухариков, опоясывающими строение со всех сторон. Дверной проём оформлен своеобразным порталом, завершенным сандриком с зубчиками (рис.63).

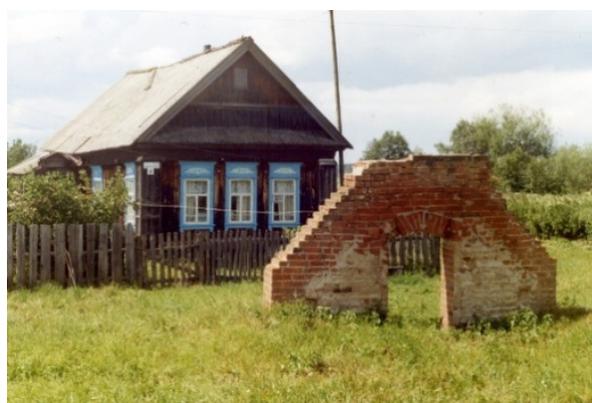
Рис. 64. Остов ледника в с. П. Пелетьма

Ещё более редкими хозяйственными постройками являются ледники, сохранившиеся в Михайловке и ряде других сёл, среди них остов ледника в Посопной Пелетьме (рис. 64).

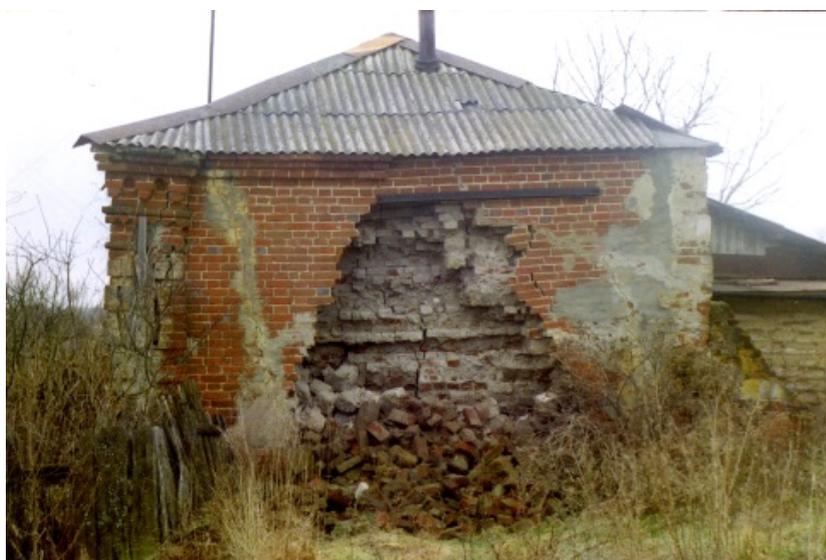
Рис. 74. Нежилой дом с обвалившейся стеной

Примером исчезающего села служит Азясь. Застройка единственной улицы (рис. 73) длиной 1,4 км сохранилась фрагментарно. Все 8 имеющихся каменных изб нежилые и пребывают в плачевном состоянии. Только у 2-х домов нет повреждений; 2 дома – под крышей, но с повреждениями (рис. 74, 75); 2 дома – имеют вид остова (рис. 76); 1 дом – сохраняет лишь главный фасад (остальные стены обрушены) (рис. 77); 1 дом – сильно руинирован (рис. 78). С помощью местных жителей удалось установить места ещё 14 полностью разрушенных «каменных изб», от которых остались лишь фундаменты. Таким образом, историческая каменная застройка с. Азясь утрачена более чем наполовину, а оставшаяся наглядно демонстрирует все этапы разрушения домов. Кроме того, утрачено здание школы, построенное в начале XX века (рис. 50).

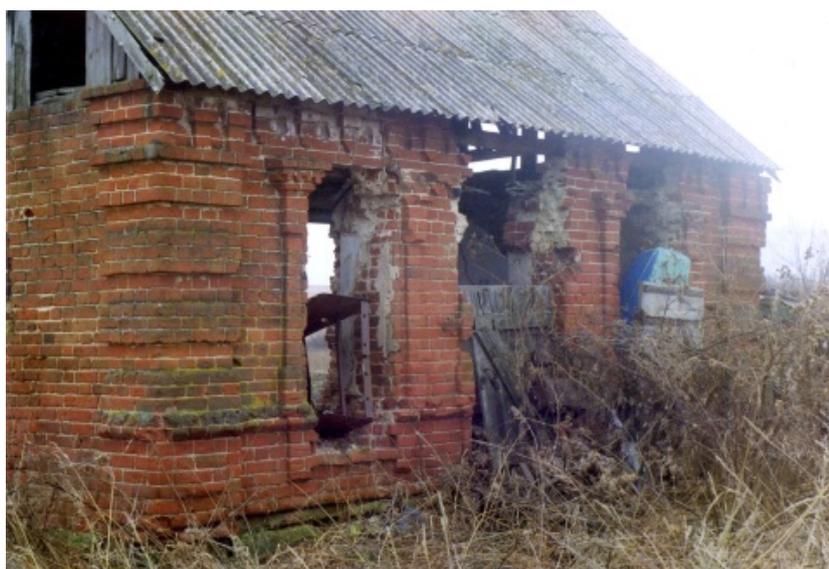
Рис. 75. Нежилой дом с проломанными арками

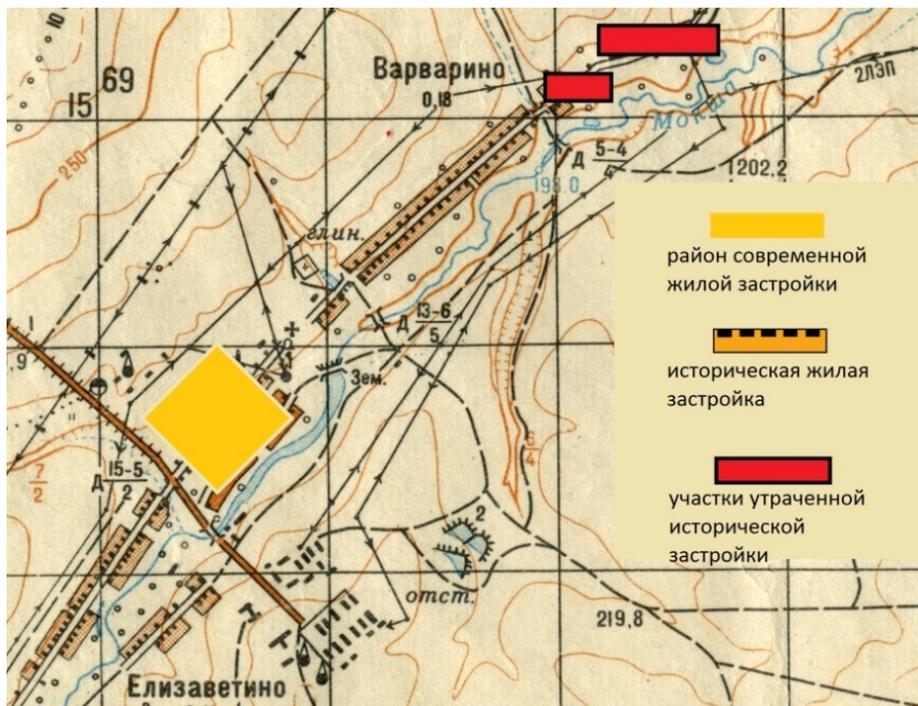
Рис. 79. Карта исторической, современной и утраченной застройки с. Елизаветино и Варварино

Примером населённого пункта с изменившимися границами служат выстроенные в одну линию сёла Выглядовка – Елизаветино – Варварино. Утрачен 800-метровый участок улицы в северо-восточной части с. Варварино, все дома здесь разрушены или руинированы. Тем временем, отстроено несколько новых улиц в с. Елизаветино, куда часть жителей переехала из северной части улицы с. Варварино, исключённой из состава села (рис.79).

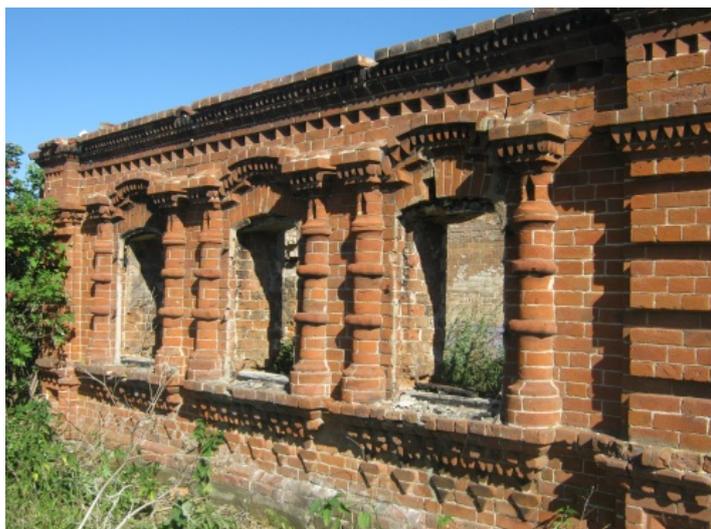
Рис. 80. Остов кирпичного дома в с. Варварино (2010 год)

Негативное воздействие проявляется в тотальном разрушении домов, невзирая на наличие ценных образцов архитектуры эклектики. Здесь, на опустевшей улице среди поросших травой и кустарником кирпичных развалин чудом уцелела одна из «жемчужин» каменного крестьянского зодчества. Ещё не так давно сохранявшийся целым остов (рис. 80) постепенно разбирается местными жителями на кирпич (см. подразд. 5.7).

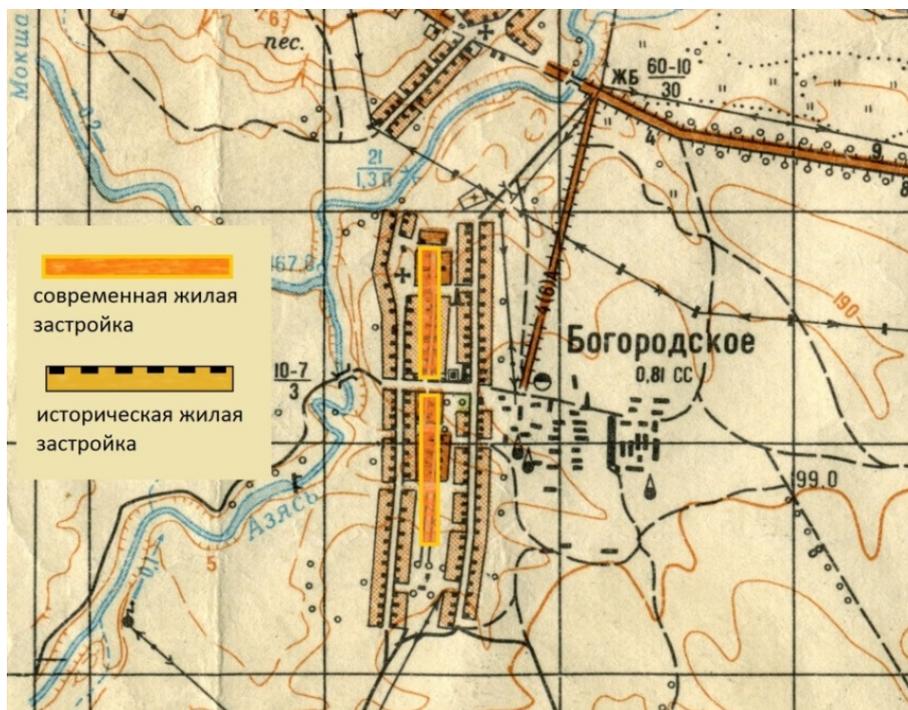
Рис. 81. Карта исторической и современной застройки с. Богородское

Более удачный пример бесконфликтного соединения исторической и новой жилой застройки представлен в с. Богородское. Две старинные улицы (Советская и Набережная), протянувшиеся с севера на юг на 2 км каждая, включают 60 сохранившихся кирпичных жилых домов постройки конца XIX – начала XX века, среди которых практически нет нежилых домов. Новая улица построена параллельно двум старым и не внесла изменений в исторический облик села (рис. 81).

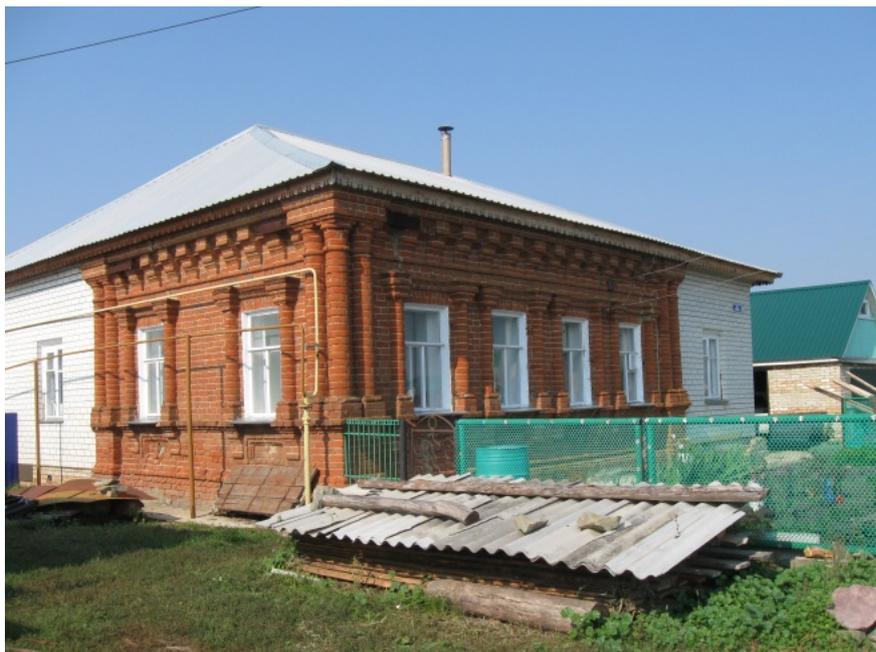
Рис. 85. Жилой дом в с. Богородское по ул. Советская, 30 с сохраненным после ремонта фасадом

Сохранив лучшие дома в послереволюционные годы, в течение XX века Богородское не оказалось в числе «бесперспективных» сел, и, наконец, при осуществлении нового жилищного строительства сохранило свой исторический облик. Однако, сохранившаяся под воздействием указанных факторов историческая застройка Богородского подвержена изменению (рис. 82, 83). Именно в крупных, разрастающихся сёлах проявляется насущная потребность жителей в проведении реконструкции и ремонта жилья. К сожалению, некоторые дома получают повреждения в результате пожара (рис. 84). Впрочем, есть и положительные примеры бережного отношения жителей, сохраняющих в первозданном виде «каменную резь» фасада и характерный бордово-огненный цвет кладки (рис. 85).

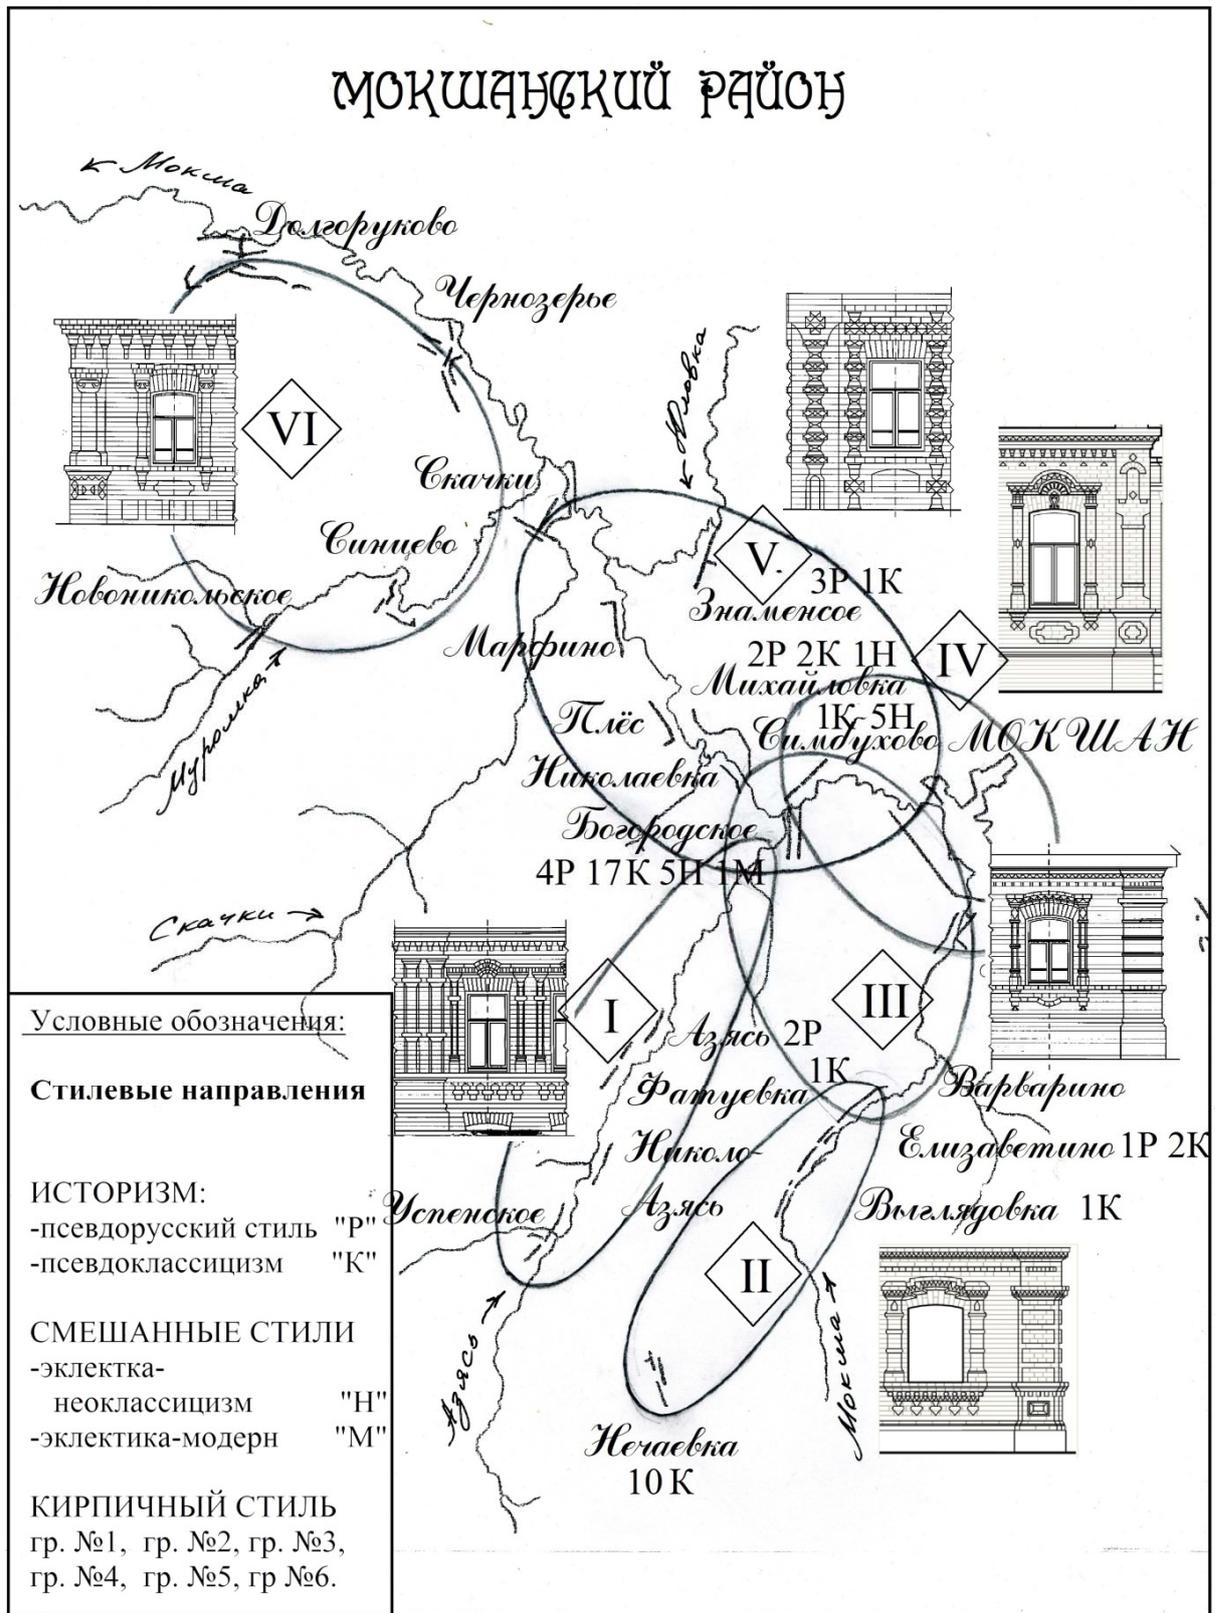
Рис. 86. Районы распространения стилиевых направлений эклектики в жилой застройке Мокшанского района

Основная цель данной работы – демонстрация лучших образцов кирпичной сельской рядовой застройки конца XIX – начала XX вв., определение их стилистической принадлежности и их классификация. Результатом данного исследования явилось установление стилистической принадлежности и особенностей декоративного убранства более ста домов в границах современного Мокшанского района. В ходе натурного обследования поселков определён спектр стилевых направлений, используемых при оформлении домов, а также выявлены особенности декоративного убранства отдельных населённых пунктов. Перечень используемых стилевых направлений с указанием количества домов, соотнесённых с определённым стилем, наглядно демонстрирует табл. 3; распределение стилевых направлений по территории района показано на карте (рис. 86).

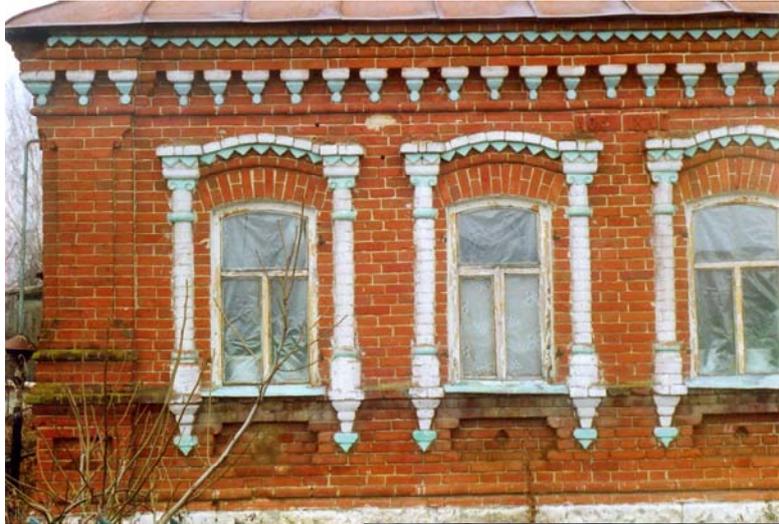
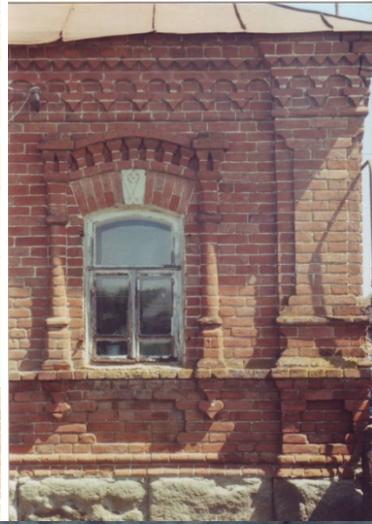
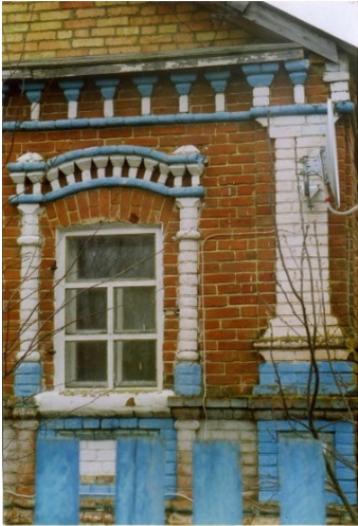
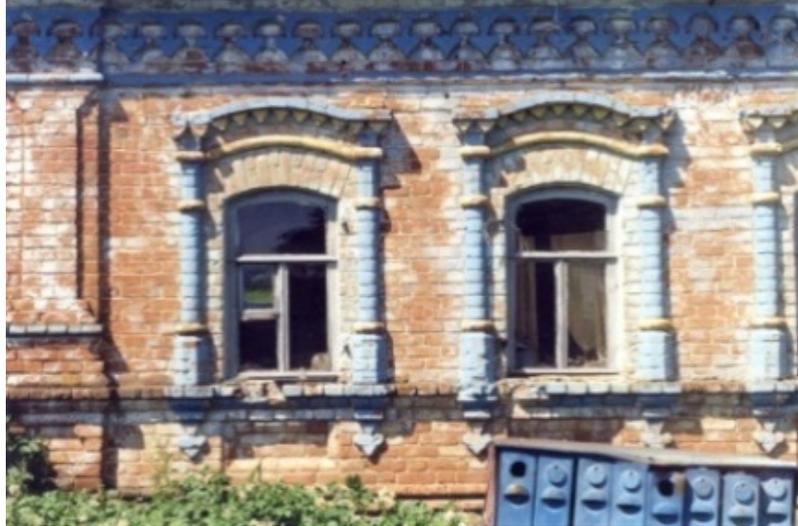
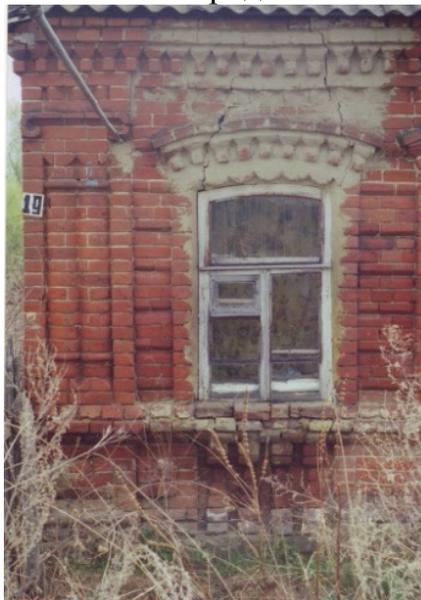
Рис. 90. Жилые дома Мокшанского района, выполненные в стиле псевдоклассицизм

Как один из исторических стилей, псевдоклассицизм в Мокшанском районе получил наибольшее распространение. Кирпичные жилые дома, выстроенные этом стиле, встречаются на всей территории района, но главным образом сконцентрированы в с. Богородское (рис. 90). В общей сложности, более 30 домов отличаются единственной характерной деталью, а именно наличием угловых пилястр с чётко выраженными базами и капителями. Оконные проёмы обрамлены незамысловатыми полуколоннами и соединяются над перемычкой традиционными дуговыми сандриками. Нередко используются местные орнаментальные мотивы, когда замковые камни украшаются замысловатыми узорами, а венчающий карниз-язычками в форме сердец. При этом проявляется характерная особенность, состоящая в том, что в архитектуре эклектики элемент преобладает над целым. «Декоративные мотивы выделяются из оригинального контекста, усиливаются, умножаются и распределяются по плоскости. Часто перенасыщенность деталями приводит к нивелировке, безакцентности фасада. В то же время, элемент является знаком, позволяющим определить первоисточник, и, что важно для эклектики, понятным для обывателя» [1].

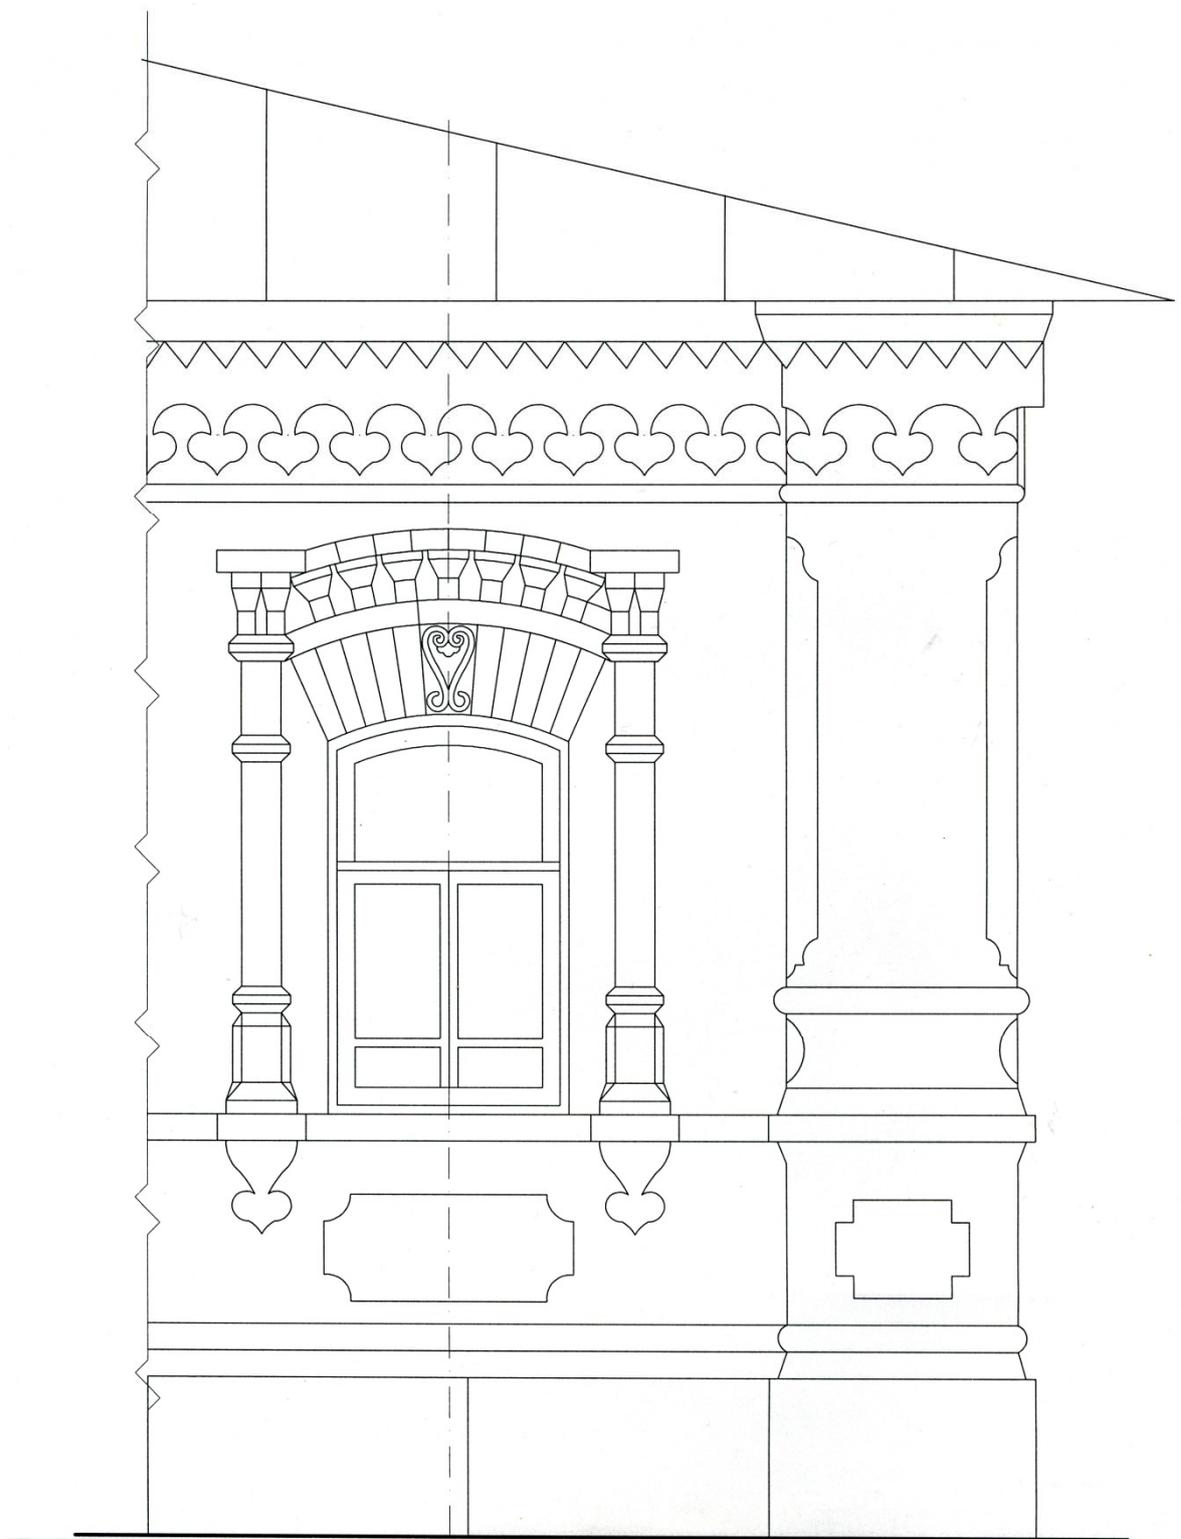
Рис. 91. Чертёж фрагмента главного фасада жилого дома в с. Богородское по ул. Набережная, д.81

Таким образом, можно сделать заключение о преимущественном влиянии местных архитектурных традиций на декоративное убранство фасадов зданий, совмещающих исторический стиль и местные архитектурные мотивы (рис. 91).
