**В.Г. Шаронова, М.Г. Кириков, Е.П. Кутай**

**РЕГИОНАЛЬНЫЕ ОСОБЕННОСТИ  
ДЕКОРАТИВНОГО УБРАНСТВА АРХИТЕКТУРЫ  
КОНЦА XIX–НАЧАЛА XX ВВ.  
(НА ПРИМЕРЕ МОКШАНСКОГО РАЙОНА  
ПЕНЗЕНСКОЙ ОБЛАСТИ)**

Пенза 2015

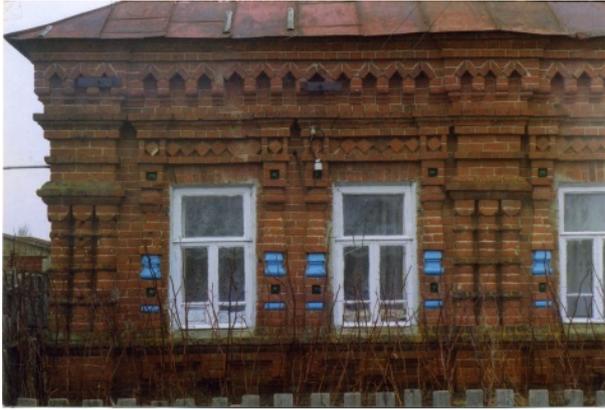
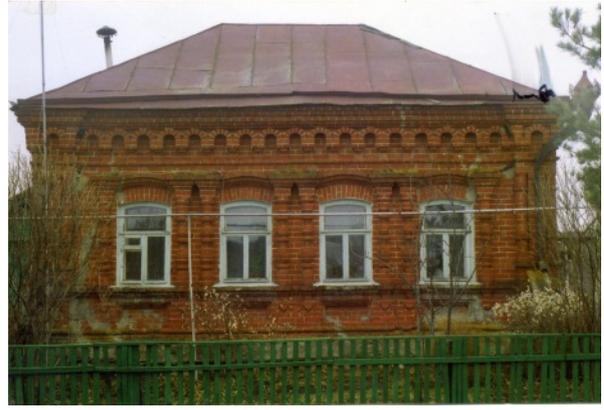
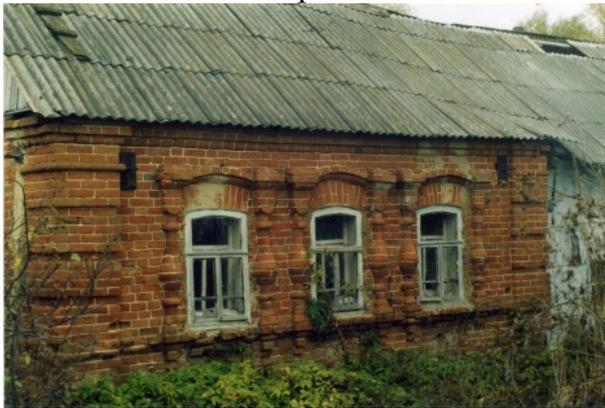
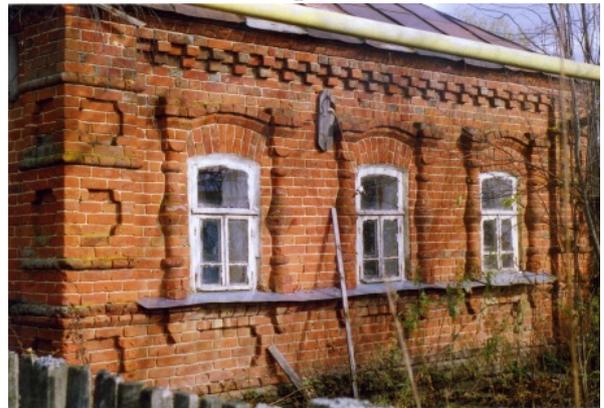
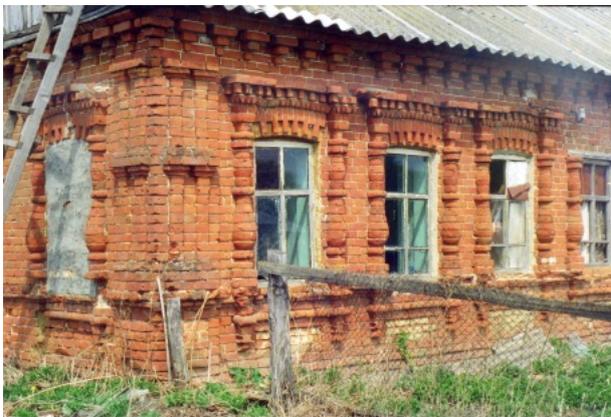
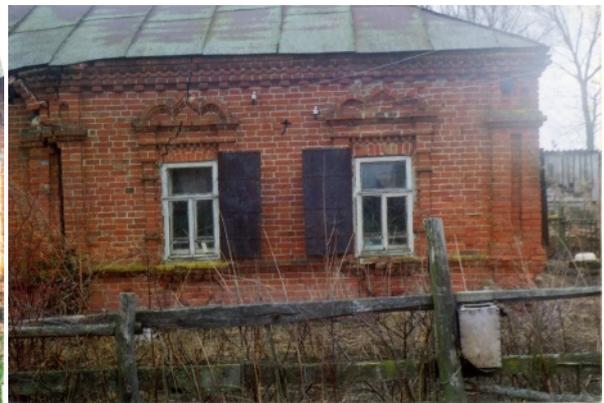
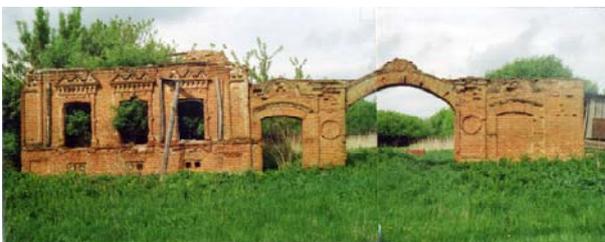
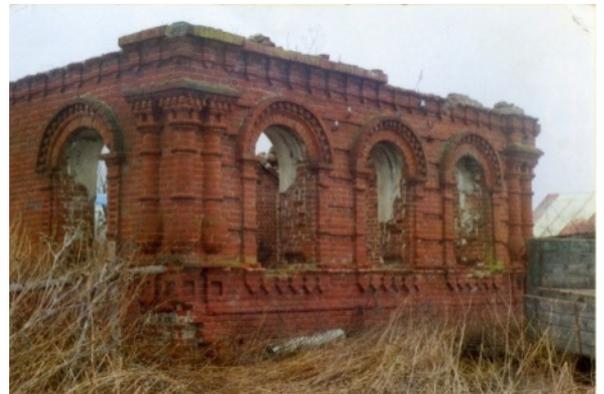
Рис. 92. Жилые дома Мокшанского района, выполненные в псевдорусском стиле

В архитектуре жилых домов Мокшанского района псевдорусский стиль проявляется как наиболее яркий стиль. Кирпичные жилые дома, построенные в этом стиле, распространены на значительной территории Мокшанского района (12 домов в шести сёлах) (рис. 92). Проявляя себя во всём многообразии используемых исконно русских мотивов, псевдорусский стиль наибольшее распространение получил в с. Богородское. Характерно сочетание сразу нескольких узнаваемых русских архитектурных мотивов в оформлении оконных проёмов, лопаток и карнизов. Оконные проёмы обрамляются витыми колонками типа «соломинка» (рис. 93) или точёными, канделябровыми полуколоннами, расчленёнными на более мелкие детали: кубышки, декоративные муфты. Лопатки декорированы бриллиантовым рустом, либо вмещают сдвоенные, иногда строенные полуколонны. Карнизы заполняются городчатым фризом и сухариками. Многорядные карнизы с бегунцом или аркатурным фризом, поддерживаемые сильно вынесенными кронштейнами, рождают мотив крепостных бойниц. В оформлении оконных наверший некоторых домов Мокшанского района используется узнаваемый по архитектуре старинных церквей русский кокошник. Очередной, продублированный несколькими примерами мотив, когда стойки наличников оформлены канделябровыми (балюстрадаемыми) полуколоннами, увенчанными кубоватыми капителями, можно встретить в сёлах Знаменское, Михайловка, Елизаветино. При этом пилястры и карнизы имеют различный вид, исходя из соответствующей архитектурной традиции определённой местности.

Особняком выделяется дом в селе Азясь, богато украшенный традиционно русскими архитектурными деталями. Его главный фасад фланкирован трёхчетвертными колоннами, украшенными дыньками (рис. 92).

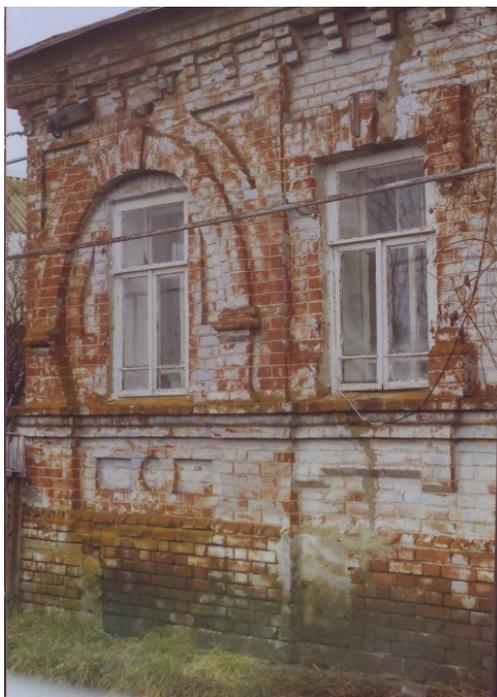
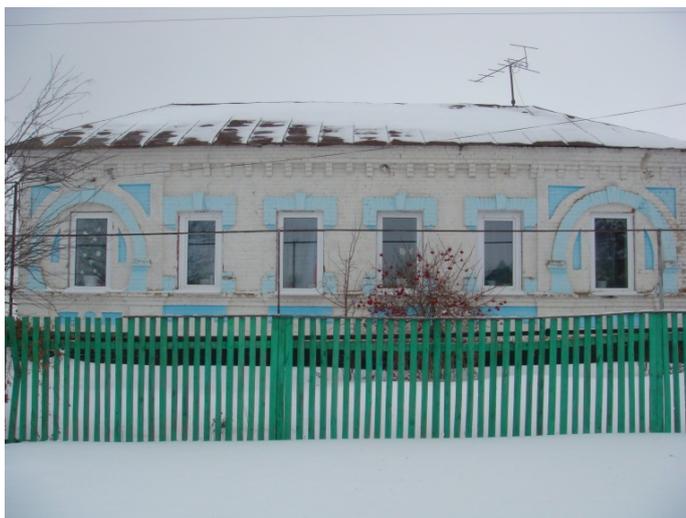
Рис. 94. Жилой дом в с. Богородское:  
а – фрагмент фасада (фото, 2009 г.); б – главный фасад (фото, 2015 г.)

В гражданской и жилой архитектуре Мокшанского района в начале XX века стиль модерн не получает широкого распространения. Известно о двух общественных зданиях в Мокшане, выстроенных в этом стиле (рис. 21). В жилой архитектуре модерн проявляет себя как смешанный с эклектикой стиль. Единичным примером соединения двух стилей служит жилой дом в с. Богородском. Воздействие модерна, исполненного в целом, в эклектичной манере, сказалось в использовании ризалитов, фланкирующих главный фасад по бокам, где оконные проёмы выделены нестандартными циркульными наличниками (рис. 94, 95).

Благодаря хорошей сохранности здания можно наблюдать редкий, но всё же имеющий место в провинциальной архитектуре Мокшанского района пример сочетания разных стилевых направлений (модерн и эклектика) в одном объеме.

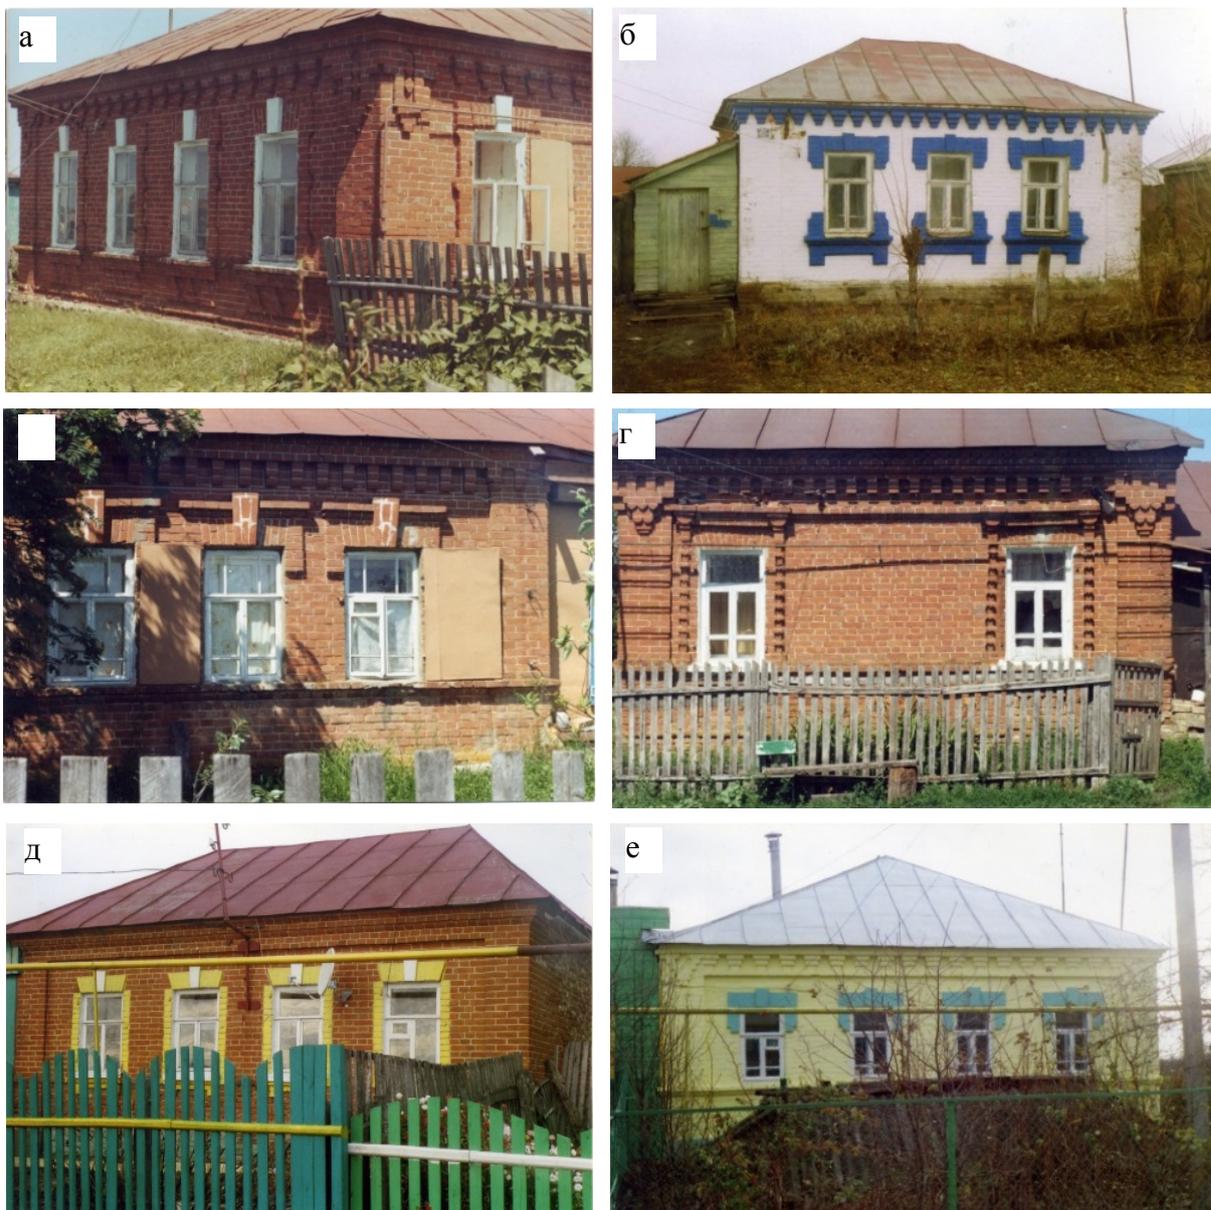
Рис. 96. Жилые дома Мокшанского района, несущие черты стиля эклектика и неоклассицизм: а-г – с. Богородское; д, е – с. Симбухово

Жилые дома, выстроенные в стиле неоклассицизма, отличаются сдержанными и лаконичными композициями фасадов. Одноэтажные, как правило, на 4 окна по главному фасаду, венчаются профилированными карнизами без декора, либо, поддерживаются городчатым фризом. По углам здания фланкированы гладкими, лишёнными декора лопатками. В с. Богородское и с. Симбухово полуналичники обрамляют верхнюю часть оконных проёмов с прямой перемычкой и замковыми камнями (рис. 96).

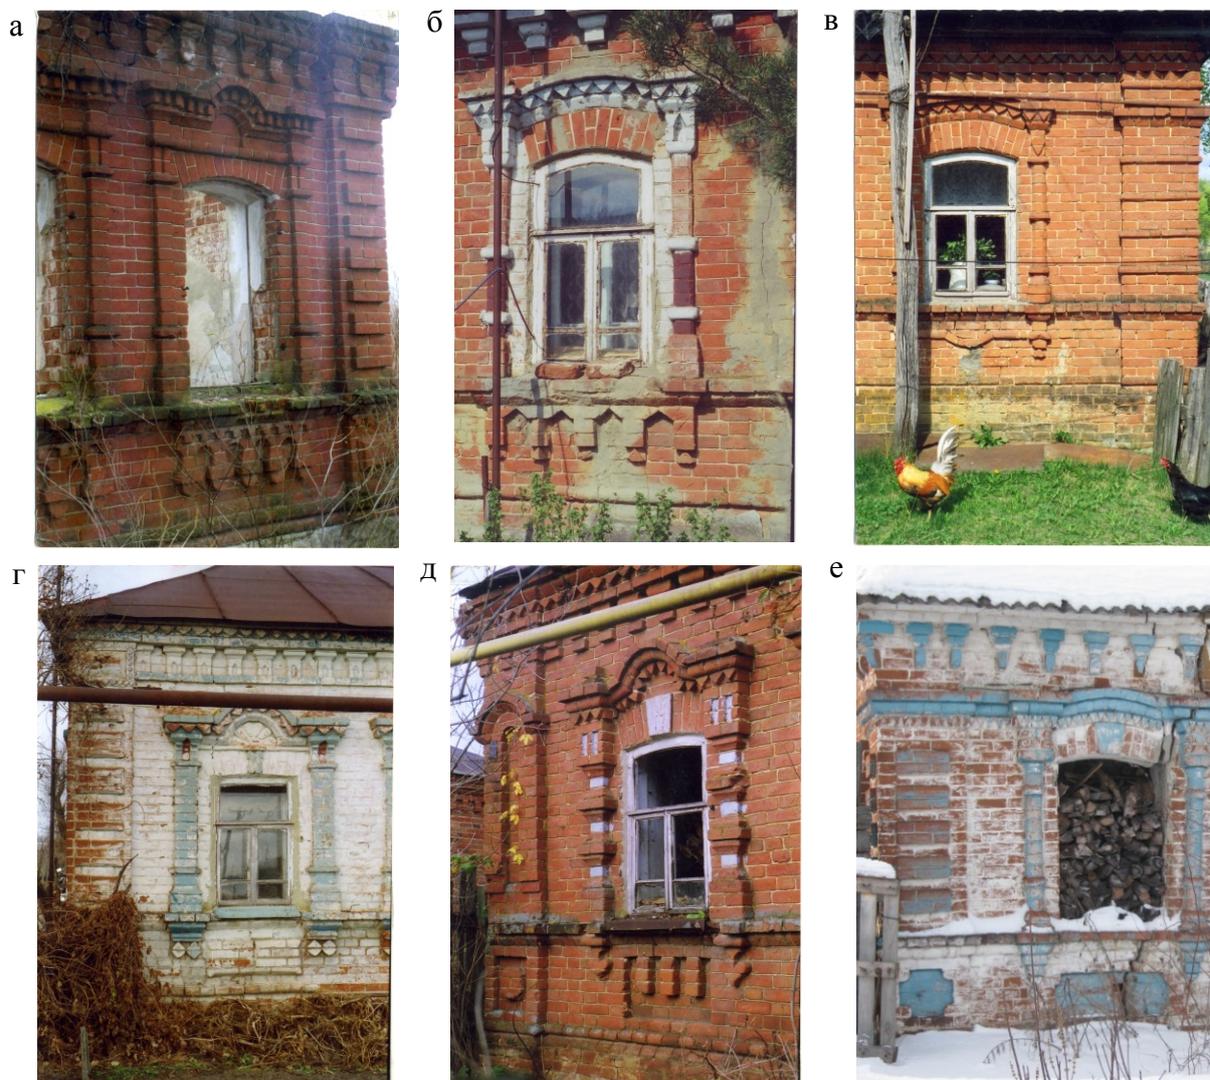
Рис. 98. Жилые дома Мокшанского района, выполненные в кирпичном стиле

Шесть групп кирпичного стиля, характеризуются следующими элементами декоративного убранства:

Группа №1 – полочка сандрика с полукруглым подвышением (рис. 98, а).

Группа №2 – фартук с аркатурно-колончатый поясом (рис. 98, б).

Группа №3 – подоконная тяга в форме чаши (рис. 98, в).

Группа №4 – веерообразное заполнение навершия (рис. 98, г).

Группа №5 – наличник с наборными колонками (рис. 98, д).

Группа №6 – наличник с картушами и стилизованными волютами (рис. 98, е).

образуют дома украшенные наборными колонками (характерный элемент русской архитектуры), помещаемыми по сторонам оконных проёмов, на угловых лопатках и простенках. Остальные элементы имеют различные формы: подоконные филёнки с балясинами, сухариками; сандрики – прямые, дуговые, с полукруглым подвышением; лопатки со сдвоенными, наборными полуколоннами или пилястрами (рис. 98, д).

Характеристики группам кирпичного стиля присвоены по наиболее выразительным элементам декора.

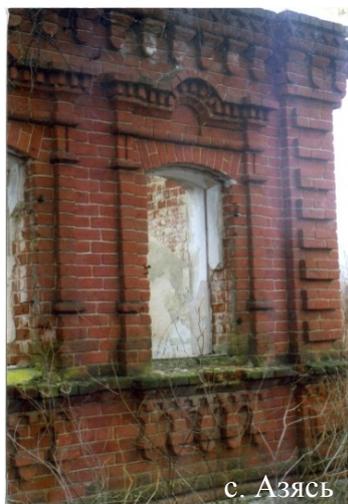
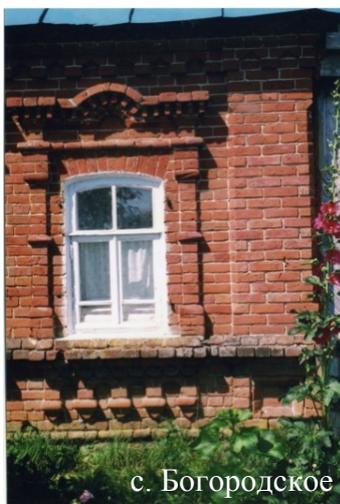
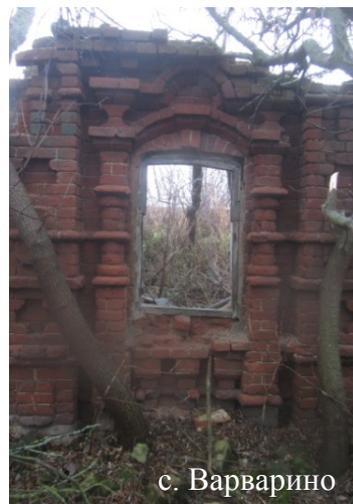
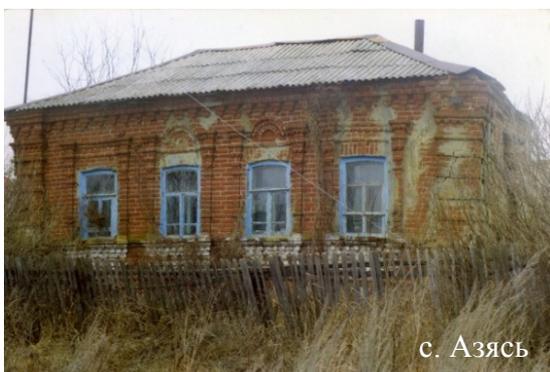
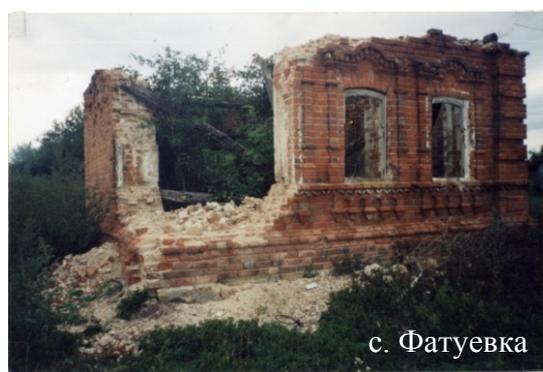
Рис. 99. Жилые дома Мокшанского района, декорированные полукруглым подвышением сандрика

Первую группу домов, выстроенных в кирпичном стиле, составляют дома, имеющие схожее оформление оконных наличников и угловых лопаток. Неизменными элементами декоративного убранства оконных обрамлений являются профилированные сандрики с полукруглым подвышением и фризом из сухариков. Пятичастный фартук наличника по мотивам напоминает аркатурно-колончатый пояс. Лопатки покрыты рустом либо сдвоенными полуколоннами (рис. 99, 100). Двух-, трёх-, четырёхоконные дома, оформленные подобным образом, распространены в сёлах по реке Азясь – первому крупному притоку реки Мокши. Более половины домов нежилые, некоторые из них руинированы или сохранились в виде остова.

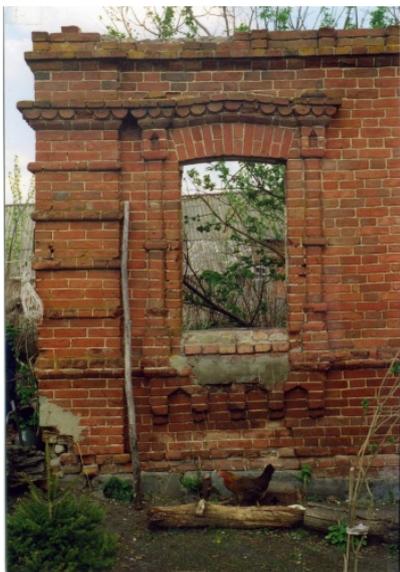
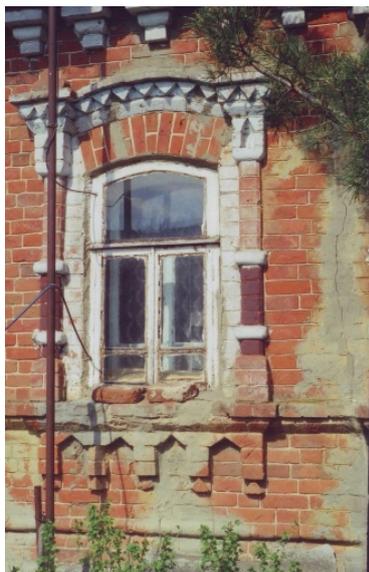
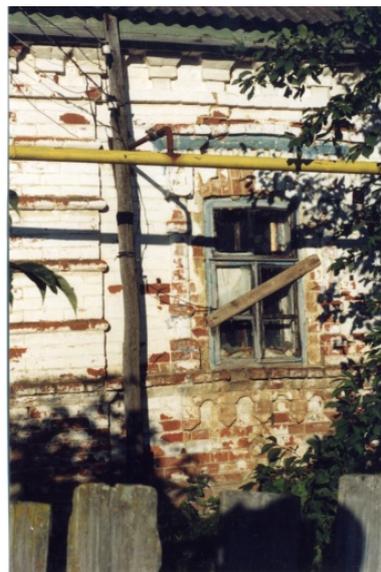
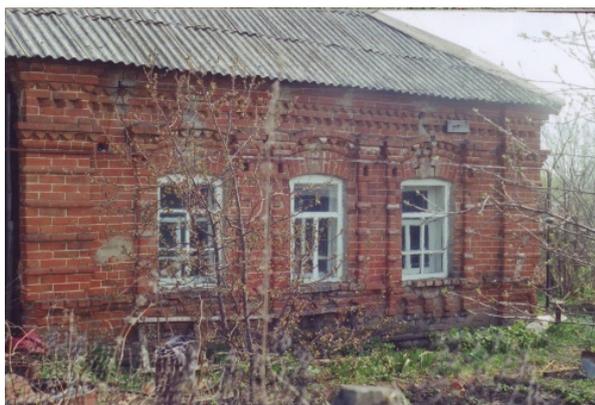
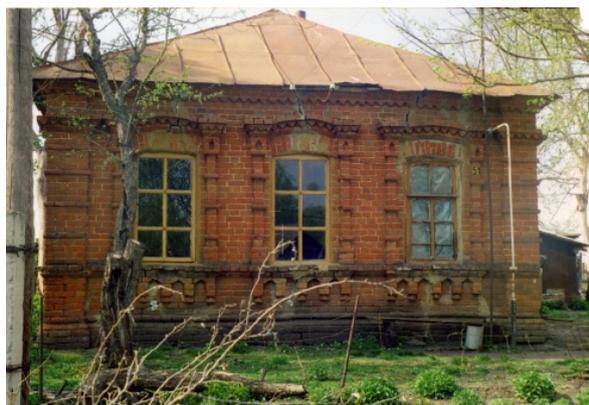
Рис. 101. Жилые дома Мокшанского района, декорированные фартуком наличника в мотиве аркатурно-колончатого пояса

К югу от Мокшана, в сёлах Выглядовка, Елизаветино, Варварино, протянувшихся цепочкой на 6 км вдоль истоков реки Мокши, выделены две группы декоративного убранства жилых домов – это группа №2 и группа №3 кирпичного стиля. Имея единое оформление рустованных лопаток и карнизов, отмеченных зубчатым фризом и поребриком, дома отличаются оконными обрамлениями. Композиционное решение главных фасадов жилых домов группы №2 включает пятичастный фартук наличника, который выделяется своеобразной рельефно-орнаментальной клад-

кой, а капители стоек имеют пятиугольные ниши (рис. 101, 102). В свою очередь, применение мотива аркатурно-колончатого пояса характерно и для жилых домов, объединённых в гр. №1 и №2, но отличающихся формами: для группы №1 характерна полуциркулярная арка, а для группы №2 – треугольная арка с треугольными капельками в нижнем завершении. Таким образом, в декоративном оформлении домов группы №2 кирпичного стиля сочетаются элементы различных групп, вместе с тем образующие своеобразный облик 8-ми домов. Трёхкоконные «каменные избы», распространены в основном в с. Варварино (6 шт.) и окрестных сёлах (2 шт.), половина из них сохранились в виде остова или сильно руинированы.

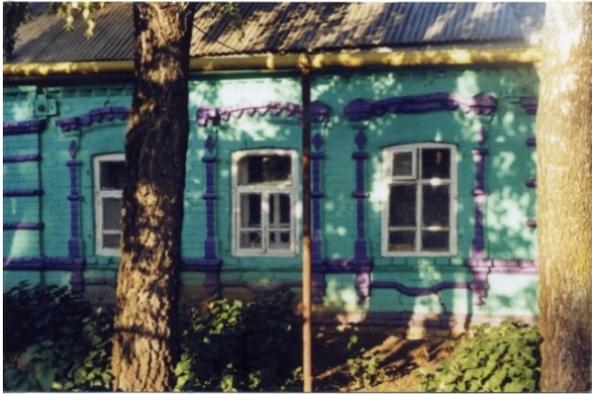
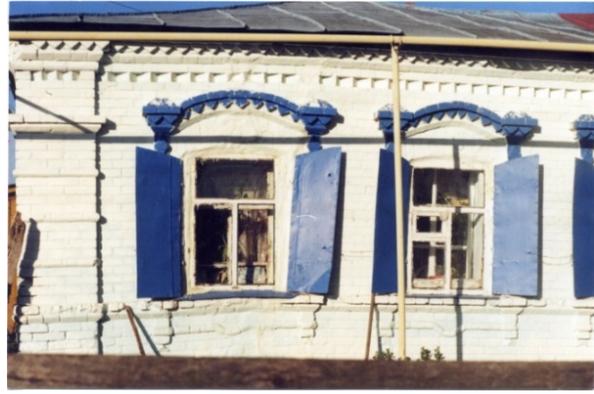
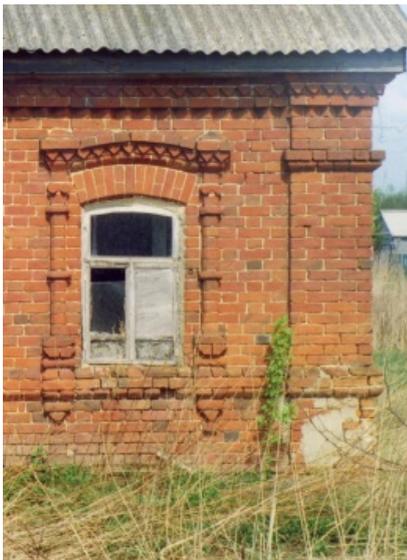
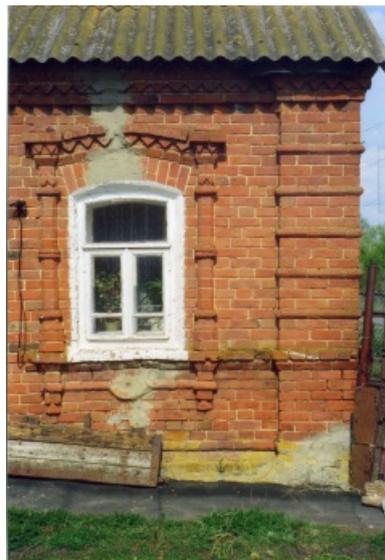
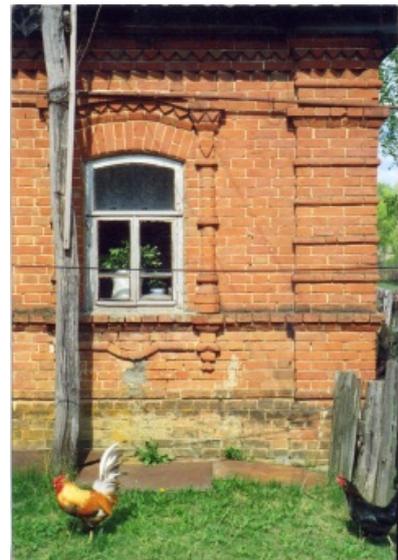
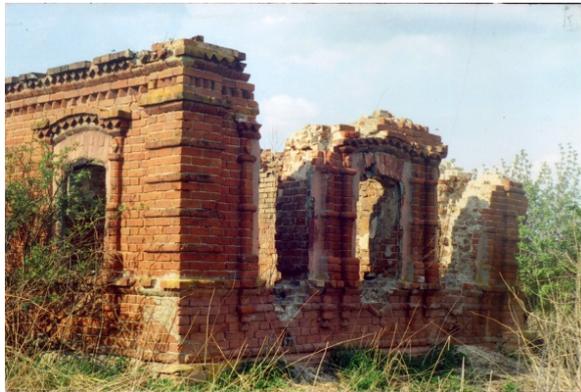
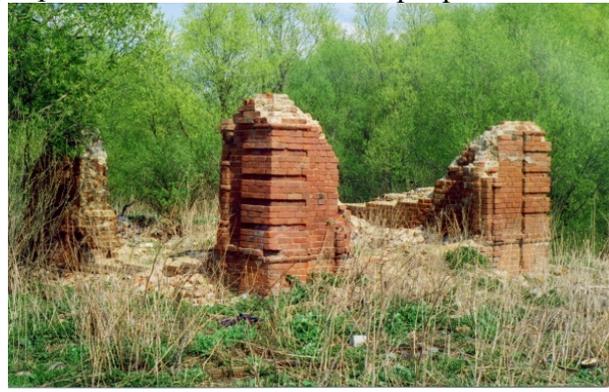
Группа №3 объединяет дома, композиция которых построена на сочетании характерных для сёл верховья р. Мокши декоративных деталей оконных обрамлений, лопаток и карнизов. Стойки наличников увенчаны фигурами ромбов и соединяются вверху лучковыми сандриками с зубчатым фризом. Иногда вместо ромбов полуколонны муфтированы знаками, по форме напоминающими пики. Нижние части стоек наличников объединены подоконной тягой, образующей форму «чаши». Лопатки рустованы, «швы» выделены полувалом. Многорядный зубчатый карниз с поребриком раскрепован на лопатках (рис. 103, 104).

Рис. 103. Жилые дома Мокшанского района, декорированные подоконной тягой наличника в форме чаши

Чаще всего, трёхконные, реже 4- и 6-оконные дома, покрывались вальмовой или двускатной кровлей. Наибольшее распространение такие дома получили в верховьях реки Мокши, например в Варварино, – 10 шт., в окрестных сёлах, таких, как Нечаевка – 3 шт. и в сёлах центральной части района (Богородское, Михайловка, Елизаветино и пгт Мокшан) – по одному дому. В целом дома сохраняют исторический внешний вид, неко-

торые реконструированы. Нежилые и полуразрушенные дома находятся на северной окраине села Варварино, о нарядном облике которых напоминают лишь отдельные сохранившиеся детали.

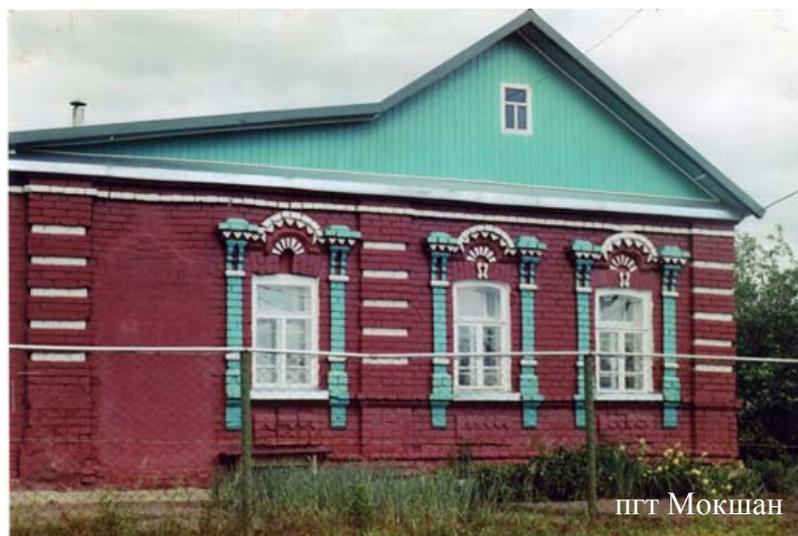
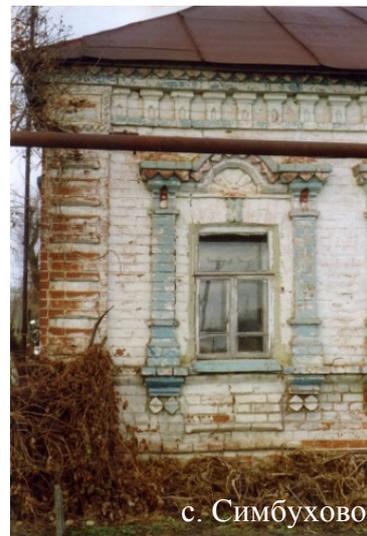
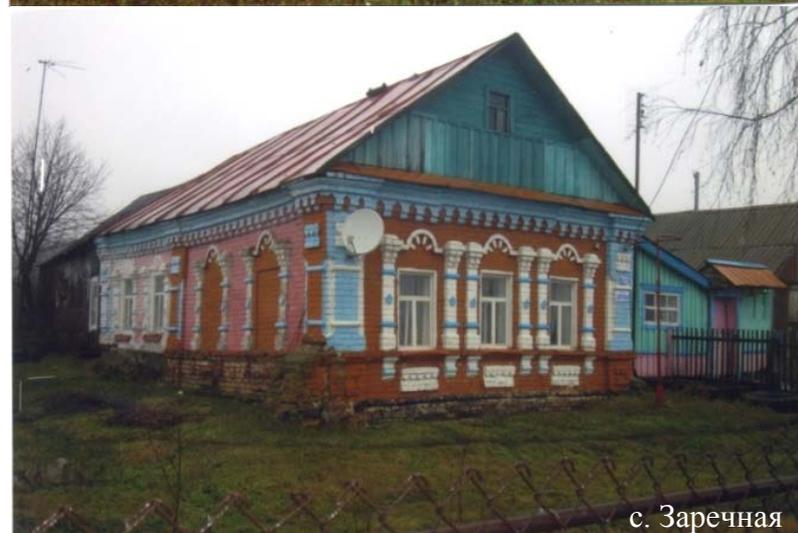
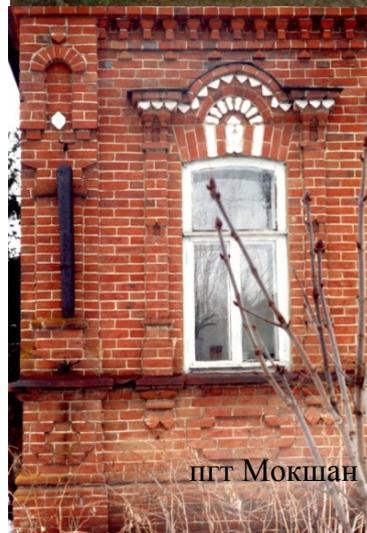
Образцом для строительства жилых домов, отнесённых к четвёртой группе кирпичного стиля, предположительно послужил дом Батракова в Мокшане (см. подразд. 4.3). Оконные сандрики акцентированы большим полукружием с зубчатым фризом, заполненным веером расходящихся «лучей», замковые камни отмечены S-образными узорами (рис. 105, 106). Максимальное сходство с прототипом достигается в доме с. Симбухово, точно воспроизводящем сандрики и стойки наличников, опирающихся на пару ромбов. Лопатки рустованы либо отмечены стилизованными пилястрами. В верхней части лопаток помещаются различные элементы: ниши в форме ромбов, одиночная арка, филёнка, обработанная по контуру мельчайшим ожерельем ромбовидных камней. Встречается вариант развитого многорядного карниза с треугольными зубцами (орнамент в кирпичной кладке, состоящий из треугольных углублений) и рельефной орнаментальной кладкой фриза. Немаловажную роль играет полихромия внешнего вида зданий: красный цвет кирпича в сочетании с цветными (преимущественно белыми и лазурными) декоративными деталями (рис. 105).

Рис. 105. Жилые дома Мокшанского района, декорированные веерообразным заполнением навершия наличника

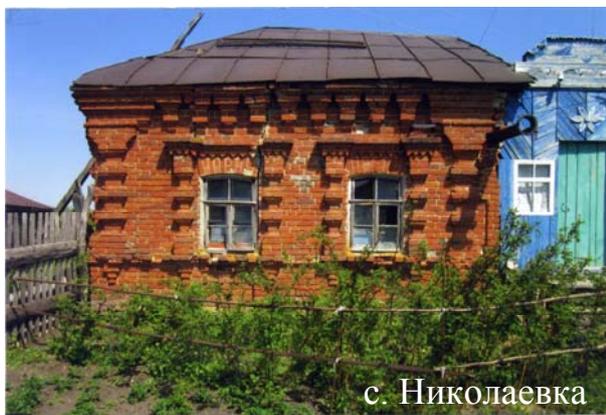
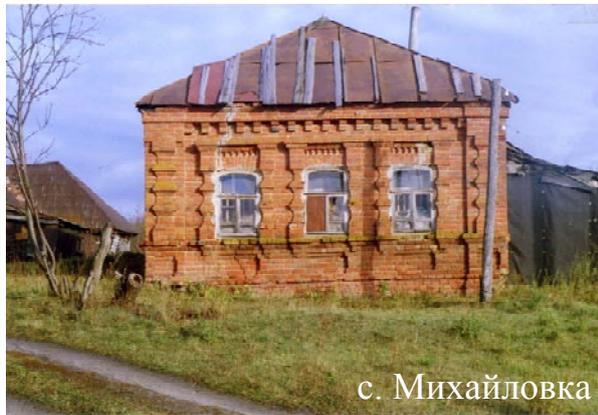
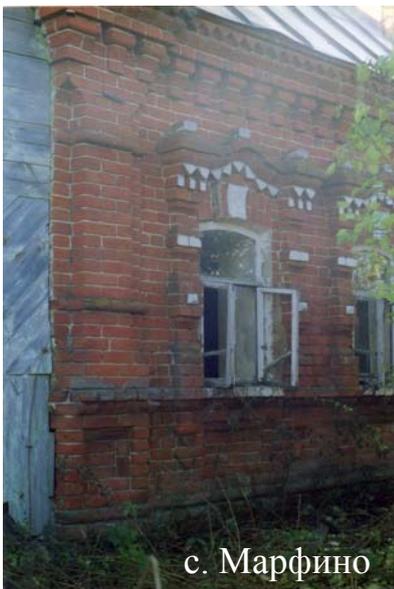
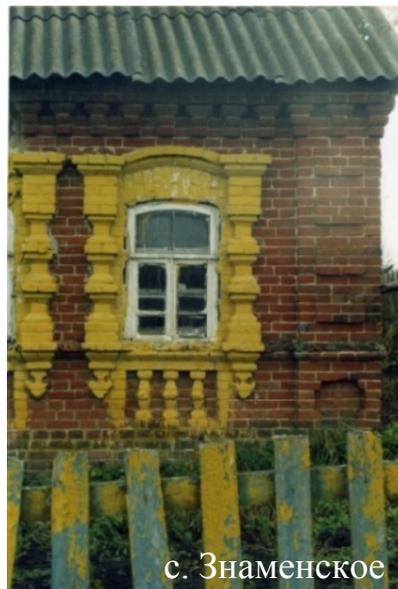
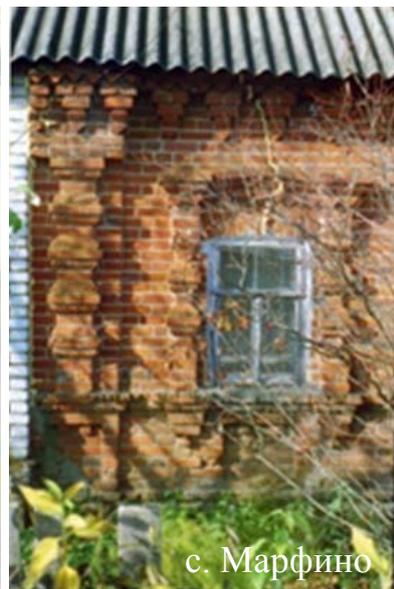
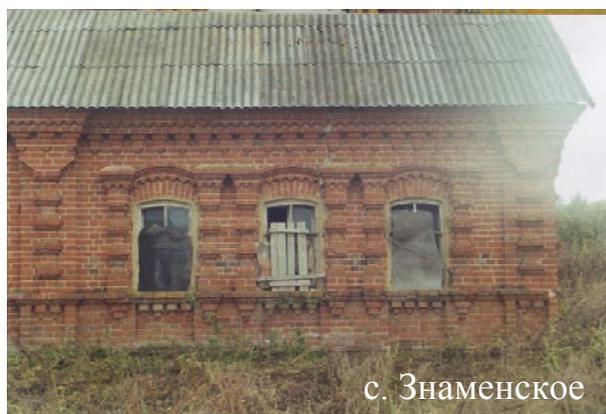
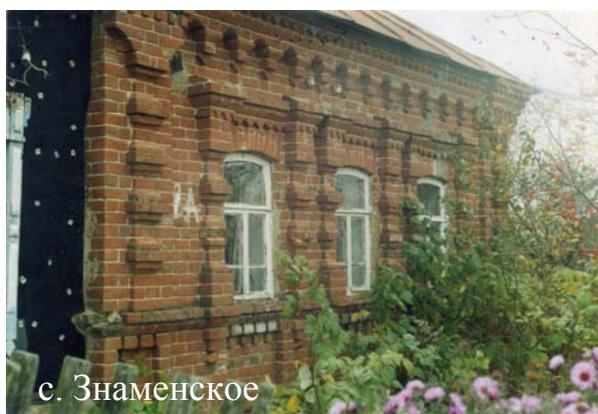
Группу №5 кирпичного стиля формируют дома, украшенные наборными колонками. Использование исторического мотива наборных колонок из «русского» стиля характерно для 27-ми домов, расположенных в пяти сёлах к северо-западу от пгт Мокшана. Наборные колонки, размещаемые по сторонам оконных проёмов, на угловых лопатках и простенках, зачастую приобретали гипертрофированные, несоразмерные масштабу здания объёмы и размеры, усложнялись дополнительными элементами и перенасыщались декором. При этом навершия и фартуки наличников, венчающие карнизы и лопатки, отличаются многообразием форм: подоконные филёнки с балясинами или сухариками; сандрики – прямые, дуговые и с полукруглым

подвышением; лопатки с фигурными столбиками (рис. 107, 108). Отделка фасадов выполнена исключительно за счет декоративной кладки кирпича.

Рис. 107. Жилые дома Мокшанского района, декорированные наборными колонками

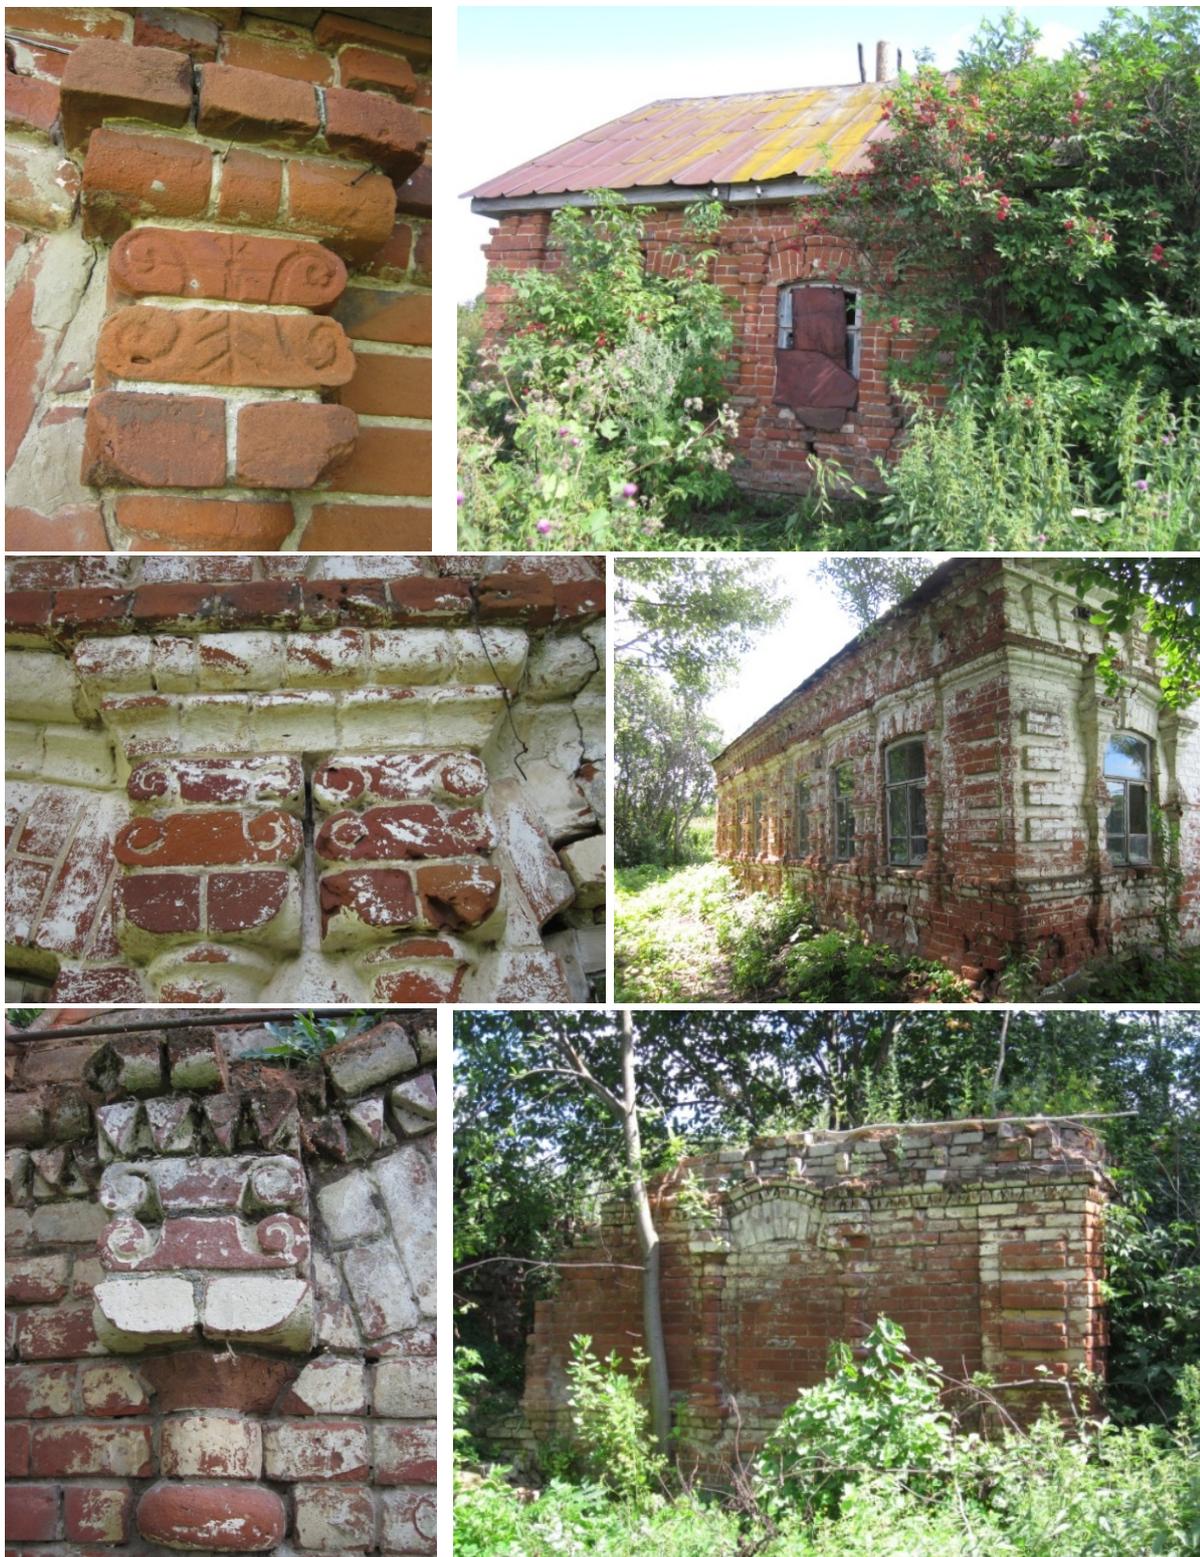
Использование стилизованных волют является отличительным мотивом в декоративном убранстве домов, отнесённых к группе №6 кирпичного стиля. Такие волюты, как правило, помещаются на венчающих полуколонны капителях наличников и лопаток (рис. 109, 110). Наибольшее распространение волюты получили в местности к северо-западу от Мокшана (Долгоруково, Чернозерье, Новоникольское). В первом варианте исполнения они выделяются тонкой гравировкой парных завитков, а во втором – помещаются в плоскость капители как контррельеф (рис. 110). Иногда мотив капителей с характерными завитками переносится на карниз, когда один ряд кладки выделен фризом, состоящим из пары завитков на каждом тычковом кирпиче, являя собой нестандартный, хотя и допустимый в архитектуре эклектики приём свободной вариации путём переноса элемен-

тов с одной части здания на другую. Угловые (на трёх-, четырёхоконных домах) и промежуточные лопатки (на четырёх- и шестиоконных домах), как правило, рустованы, карнизы выделены городчатым фризом. Подоконные фартуки оформлены филенками. Большинство домов имеют повреждения либо являются нежилыми.

Рис. 109. Жилые дома с. Новоникольского Мокшанского района, декорированные картушами и волютами

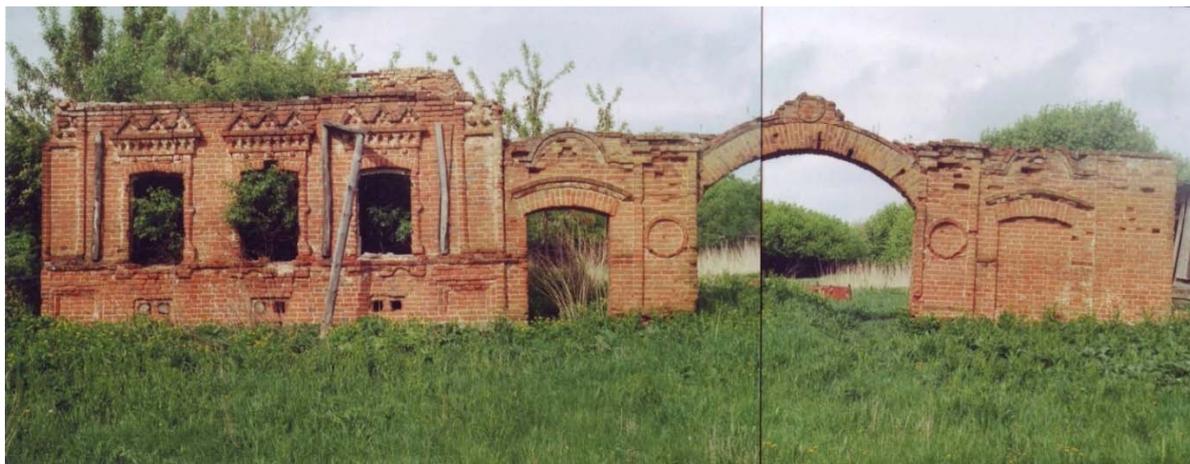
Рис. 111. Общий вид дома в с. Воронье

Дом в с. Воронье – интереснейший образец купеческой архитектуры, в котором были объединены воедино жилье и торговые помещения. Кирпичный, прямоугольный в плане, дом-пятистенок вытянут во двор. Продолжением главного фасада, выделенного тремя окнами, служат ворота. Опорные стены с двумя входами и аркой по центру сохранились, а вот ставни, ворота и дверь отсутствуют (рис. 111). Юго-восточную сторону участка занимали сараи, выложенные некогда из саманных блоков, они образовывали внутренний двор с границами дом/ворота/сарай/сад. В южном углу участка, на месте склада, сохранился только кирпичный подвал с толстыми стенами и сводчатым перекрытием, засыпанный в данный момент землей. На уровне земли проступают лишь арочные перекрытия.

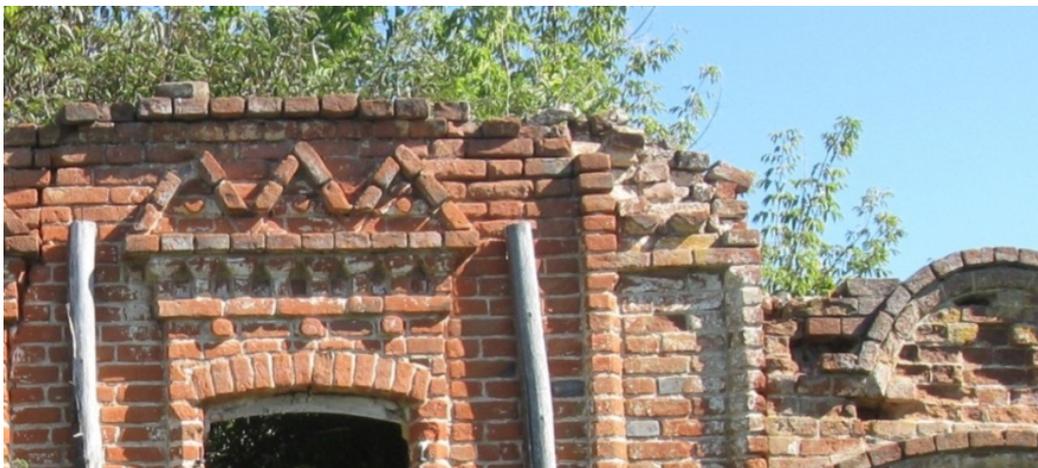
В декоративном убранстве здания использованы элементы рельефной орнаментальной кладки: над оконными проёмами прямые полочки сандриков, увенчанные тройными треугольными завершениями (рис.112). Завершающая часть угловых лопаток дома украшена мелким кирпичным узором, сохранившимся лишь частично. Лопатки опорной стены ворот отмечены в средней части кругами. По фронту улицы главный фасад дома и убранство ворот объединены декоративными мотивами в русле архитектуры эклектики.

Рис. 112. Фрагмент главного фасада

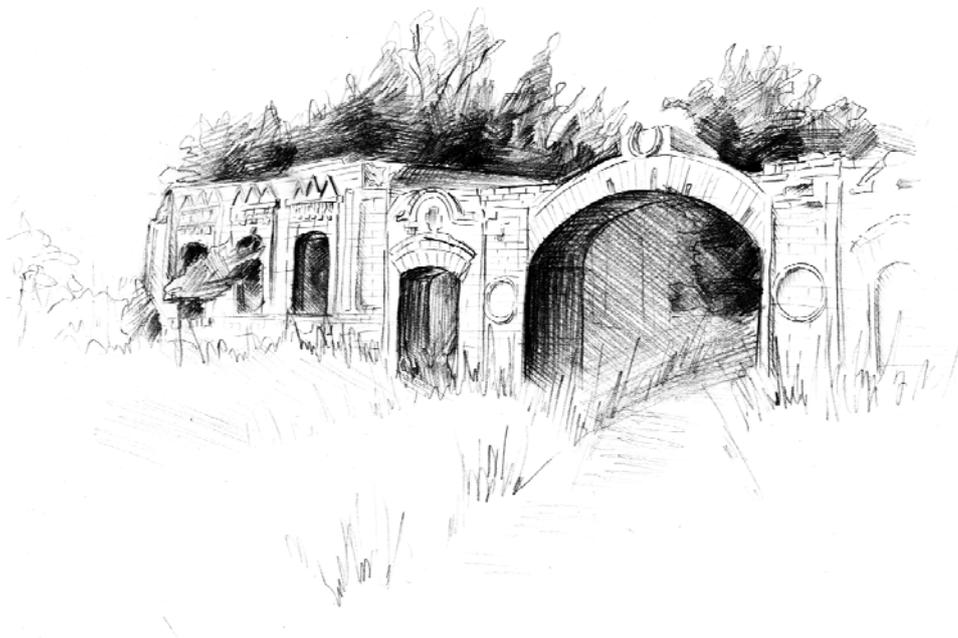
дом был покинут жильцами в один день. В 1990-х годах предпринималась попытка отремонтировать строение: была надстроена мансарда, с обратной стороны дома был пристроен гараж, но жилая часть здания осталась неотреставрированной. Представляет редкий для Мокшанского района планировочный тип жилого дома с въездной аркой (рис. 113).

Рис. 113. Карандашная зарисовка купеческого дома

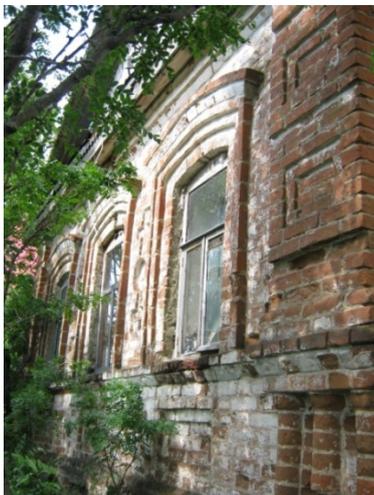
Рис. 117. Декор главного фасада

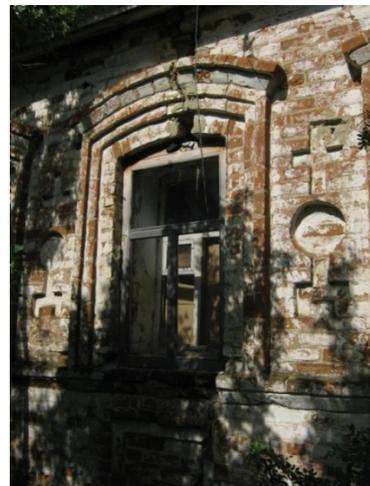
Рис. 118. Старинные знаки на простенках

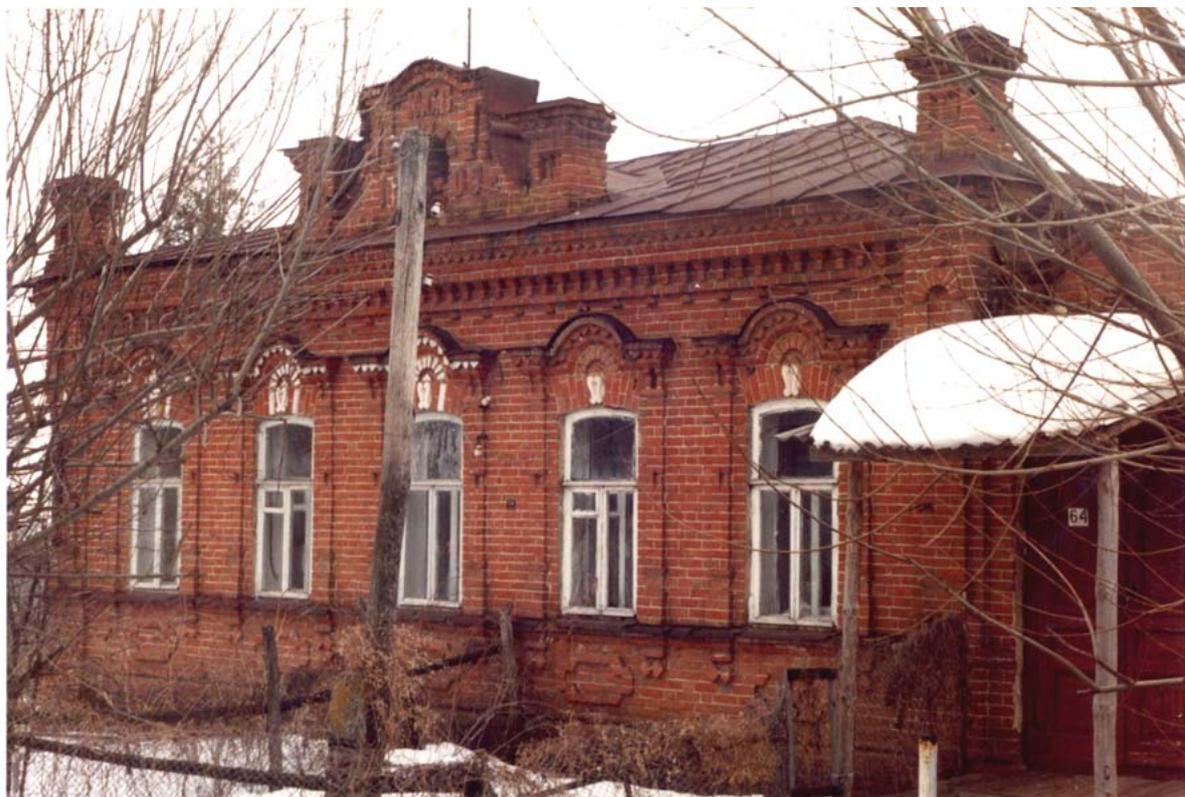
Дом №64 расположен в восточной части исторического центра Мокшана, один из немногочисленных кирпичных жилых домов улицы Планской, застроенной преимущественно деревянными домами. Одноэтажный, на пять осей окон по главному фасаду, увенчан аттиком с указанием инициалов владельца и даты строительства дома «К.С.Б., 1905 г.» (Константин Сергеевич Батраков) (рис.120).

Рис. 120. Общий вид на дом Батракова

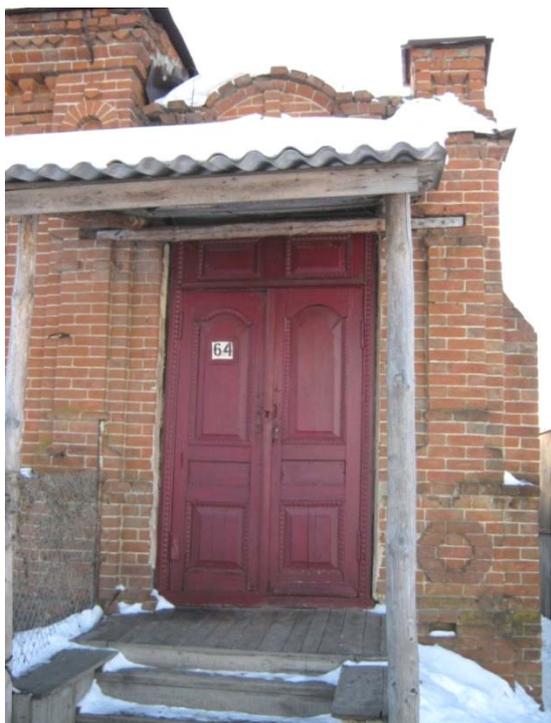
С юго-западной стороны к кирпичному объёму здания примыкает деревянный сарай, с северо-запада – деревянные сени. С уличной стороны сохранились парадные филёнчатые двери (рис. 121), ведущие в сени. Рядом с домом осуществлялся заезд во двор через арочные ворота, которые не сохранились.

Рис. 121. Исторический парадный вход

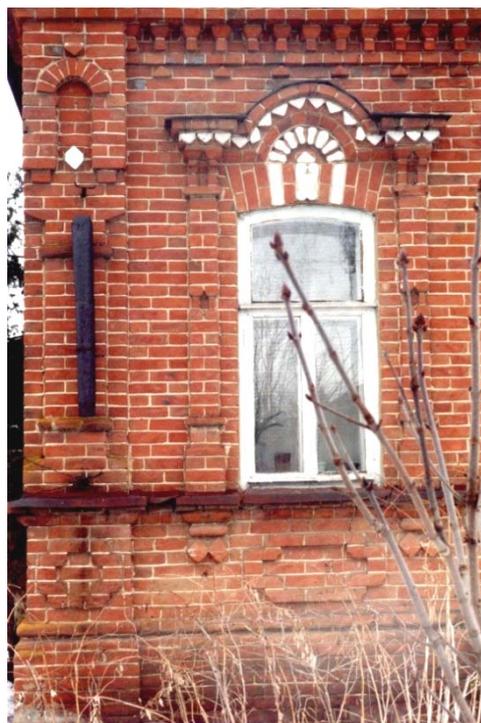
Предположительно, дом №64 послужил образцом в строительстве ещё трёх домов в близлежащих сёлах, схожих в своём декоративном убранстве с домом Батракова (рис. 122). В них максимальное внимание уделяется оформлению сандриков, выполненных в форме полукружий большого радиуса, образующих раковины с веерообразным лепестковым заполнением, и замковыми камнями с витиеватыми узорами (см. подразд. 4.4).

Рис. 122. Фрагмент главного фасада

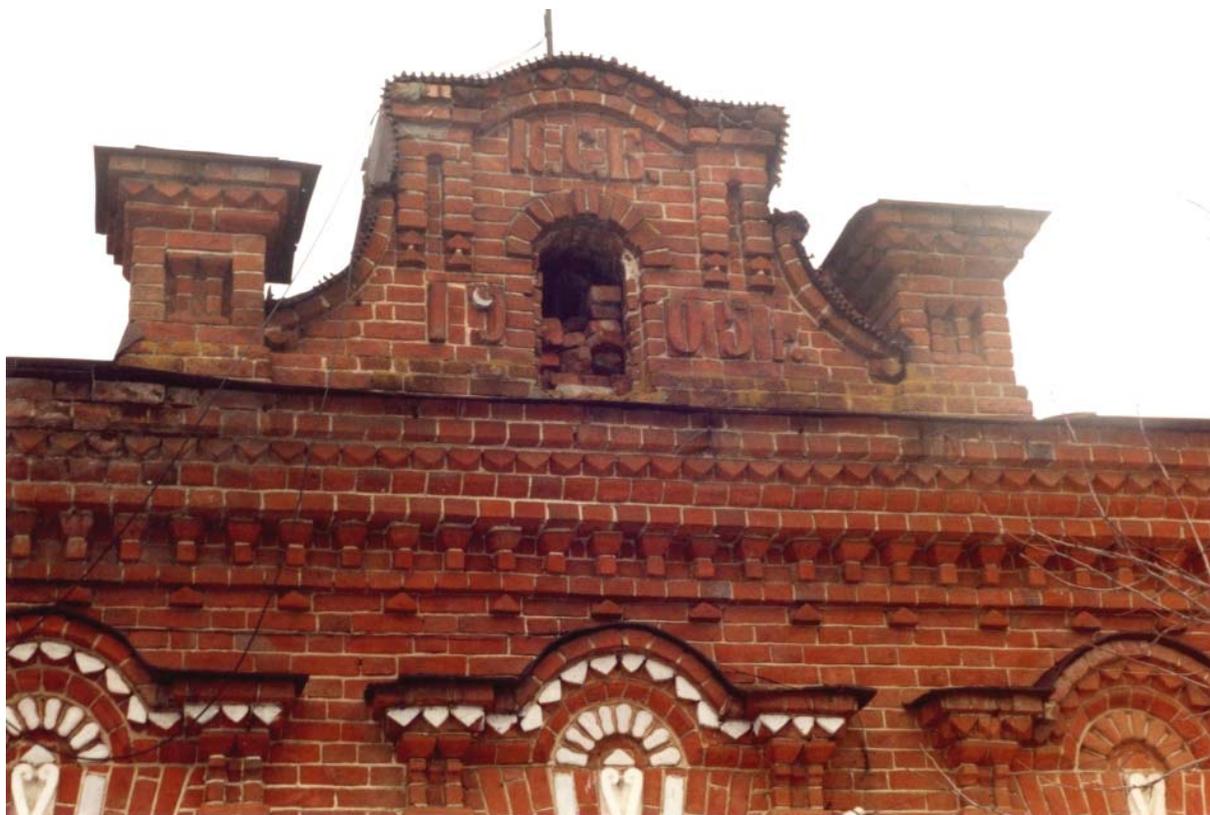
По словам жителей дома, Батраков К. С. имел в Мокшане торговую лавку. Перед революцией продал дом и уехал в Москву. Сменив фамилию, работал в столице военным строителем. В начале 1970-х годов, будучи в пожилом возрасте, Батраков К.С. приезжал в Мокшан, посетил построенный им до революции дом, на котором до сих пор сохраняется аттик с инициалами его имени (рис. 123).

Рис. 123. Атик с инициалами первого владельца дома (К.С.Б., 1905 г.)
