**В.Г. Шаронова, М.Г. Кириков, Е.П. Кутай**

**РЕГИОНАЛЬНЫЕ ОСОБЕННОСТИ  
ДЕКОРАТИВНОГО УБРАНСТВА АРХИТЕКТУРЫ  
КОНЦА XIX–НАЧАЛА XX ВВ.  
(НА ПРИМЕРЕ МОКШАНСКОГО РАЙОНА  
ПЕНЗЕНСКОЙ ОБЛАСТИ)**

Пенза 2015

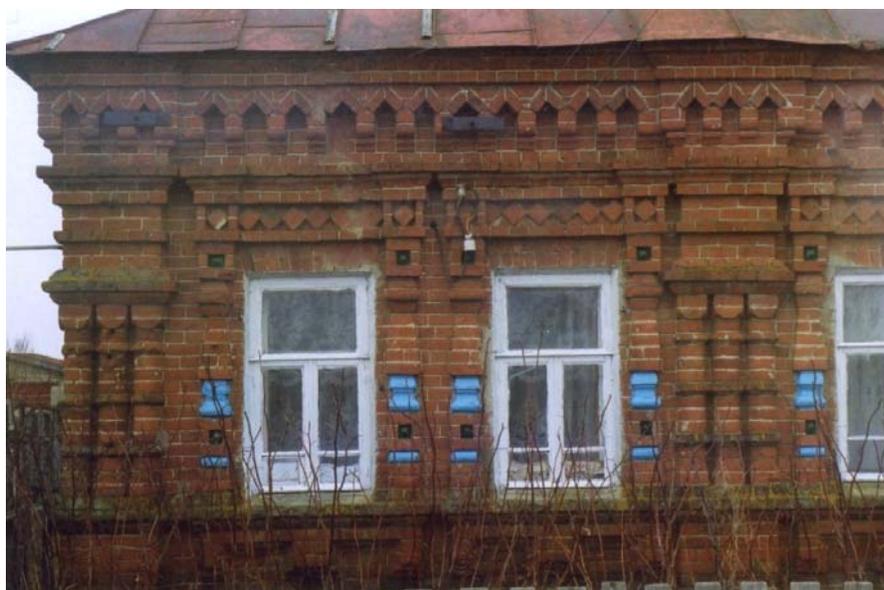
Дом №41 расположен в ряду жилой кирпичной застройки, включающей пять «каменных изб» (рис.126). Одноэтажный, под вальмовой кровлей, дом обильно насыщен рельефной орнаментальной кладкой (рис. 127). Позади кирпичного дома через общие сени расположен деревянный дом.

Рис. 127. Фрагмент главного фасада дома Галанова

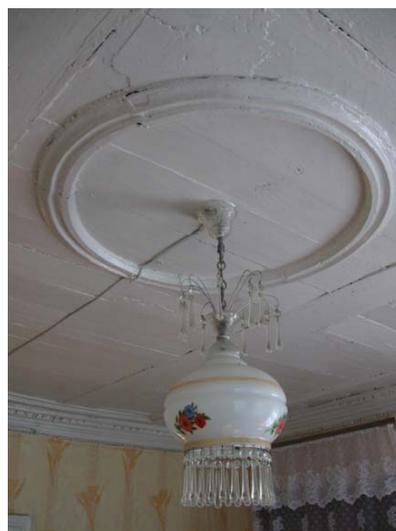
Рис. 129. Потолочная розетка

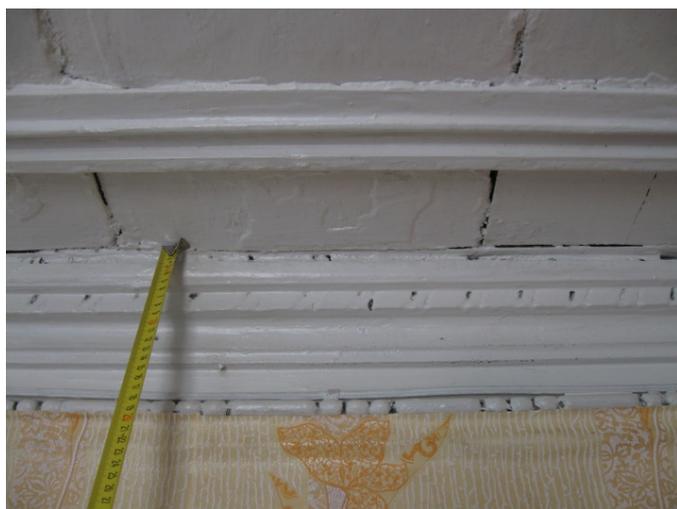
комната была разделена на две части, в одной из которых были устроены ещё одни сени с дополнительным входом с восточной стороны. Старые печи были разобраны, вместо них появились голландки. В целом перепланировка дома не отразилась на внешнем облике фасадов, а в интерьере остались редкие элементы подлинного внутреннего убранства деревянных кирпичных домов начала XX века (рис. 128). На деревянном потолке сохранилась деревянная розетка в виде гнутого профиля (рис. 129). По периметру помещения прикреплен деревянный профиль с бусинами и насечками (рис. 130). Две смежные комнаты, выходящие окнами на улицу, разделяют филёнчатые двери (рис. 131).

Рис. 130. Декоративная обработка потолка

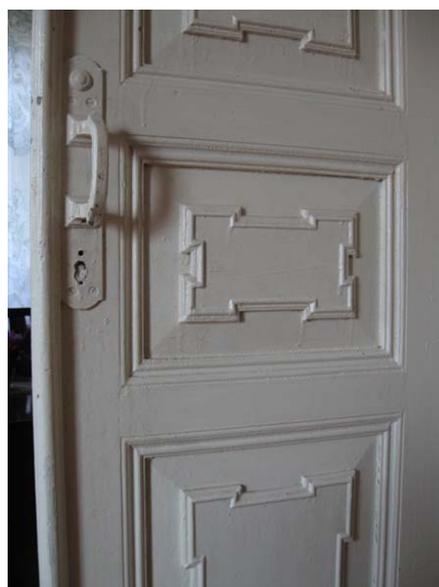
Рис. 131. Филёнчатые двери

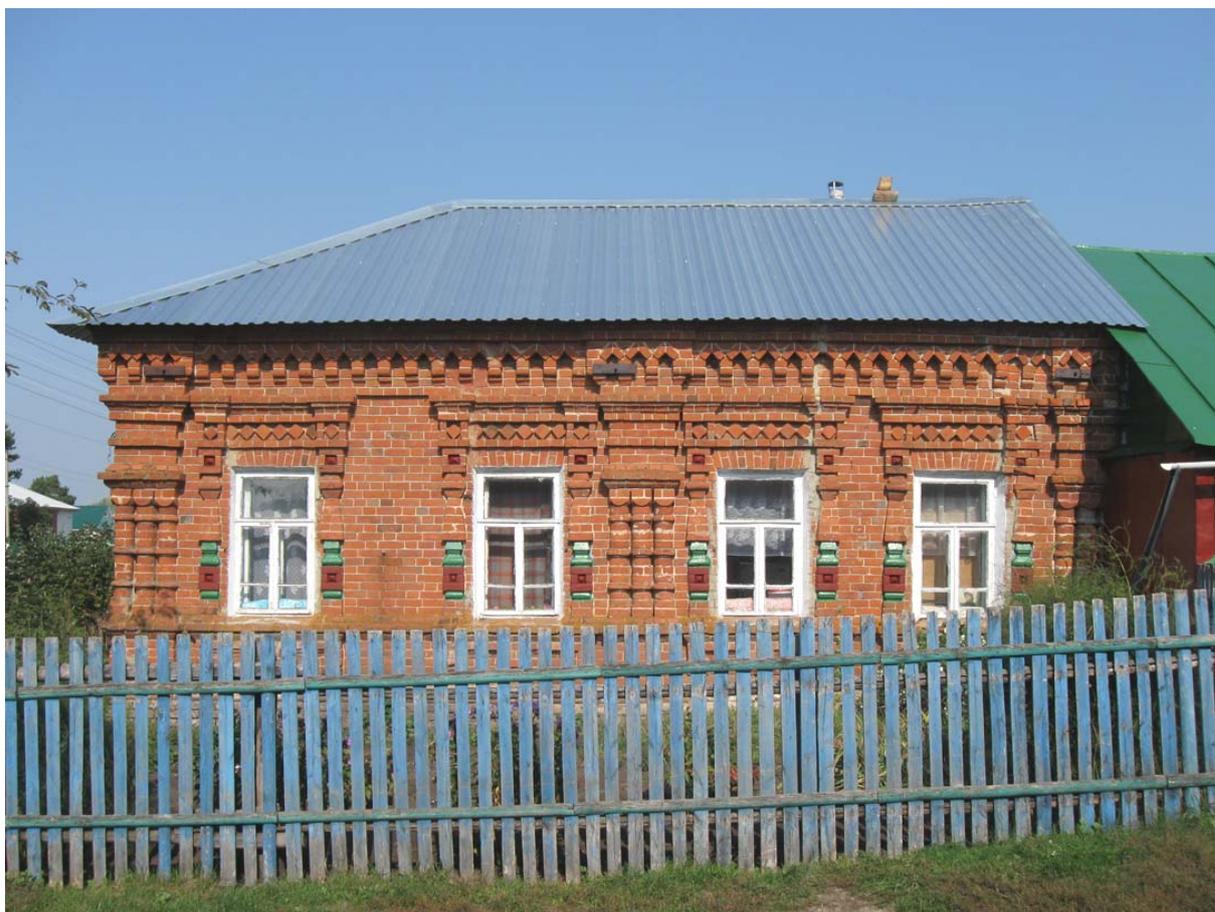
Рис. 132. Боковой южный фасад дома № 41 в с. Богородское

Внешнее декоративное убранство дома №41 настолько насыщенное, что на стенах не остается свободного от каменной резьбы места. Главный (обращённый окнами на запад) и боковой (обращённый окнами на юг) (рис. 132) фасады идентичны как по своей композиции, так и по содержанию наполнению декоративными формами традиционной русской архитектуры. Оба фасада, на четыре оси каждый, фланкированы боковыми огибающими лопатками, а центральная лопатка делит их на две половины, по два окна в каждой. Членение фасадов центральными лопатками соответствует внутренней планировке помещений, свидетельствуя о единстве композиционного и планировочного решения. Каждая лопатка включает в себя по три полуколонны, завершающиеся кубоватыми капителями (рис. 133), вплотную примыкающими к оконным обрамлениям (рис. 134). Стойки оконных наличников включают точёные полуколонны, кубышки, вставки гранёных камней. Навершия наличников содержат ряд ромбов. Перспективные трёхчастные фартуки наличников обработаны уходящими в глубину уступами (рис. 135). Простой по профилировке карниз опирается на бегунец, образуя мотив крепостных бойниц. Фасады здания богаты сложными элементами декора, что придаёт облику дома русский характер в эклектичной структуре.

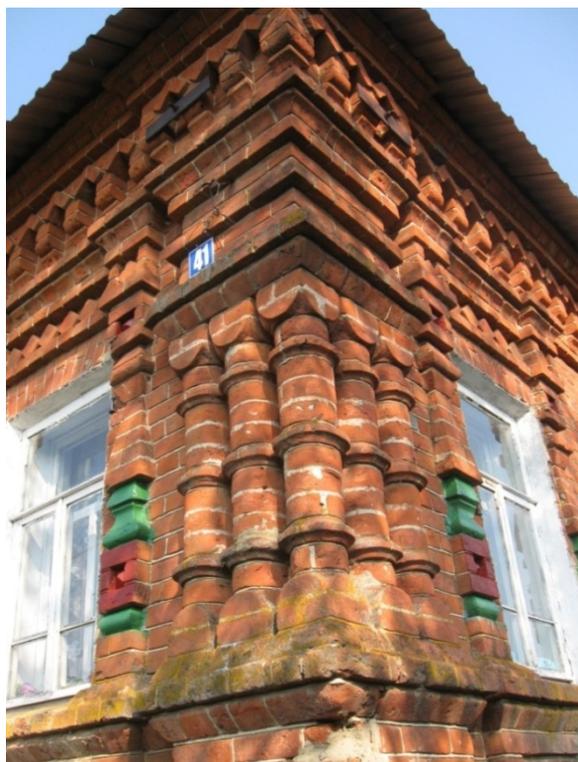
Рис. 133. Декор угловых лопаток

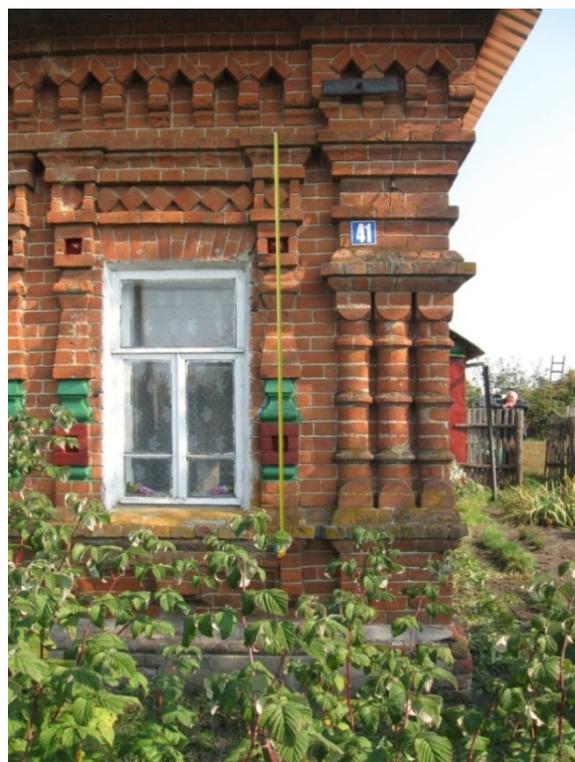
Рис. 134. Декор наличника

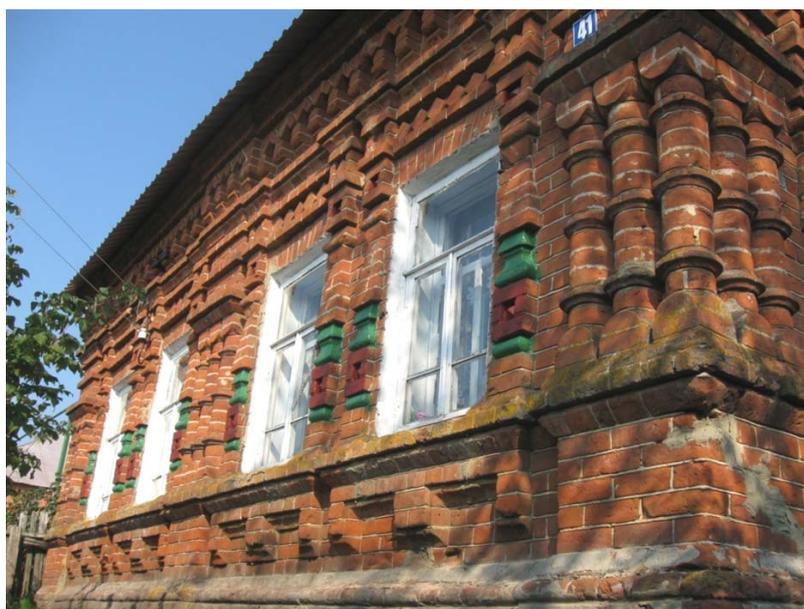
Рис. 135. Декор фартука наличников

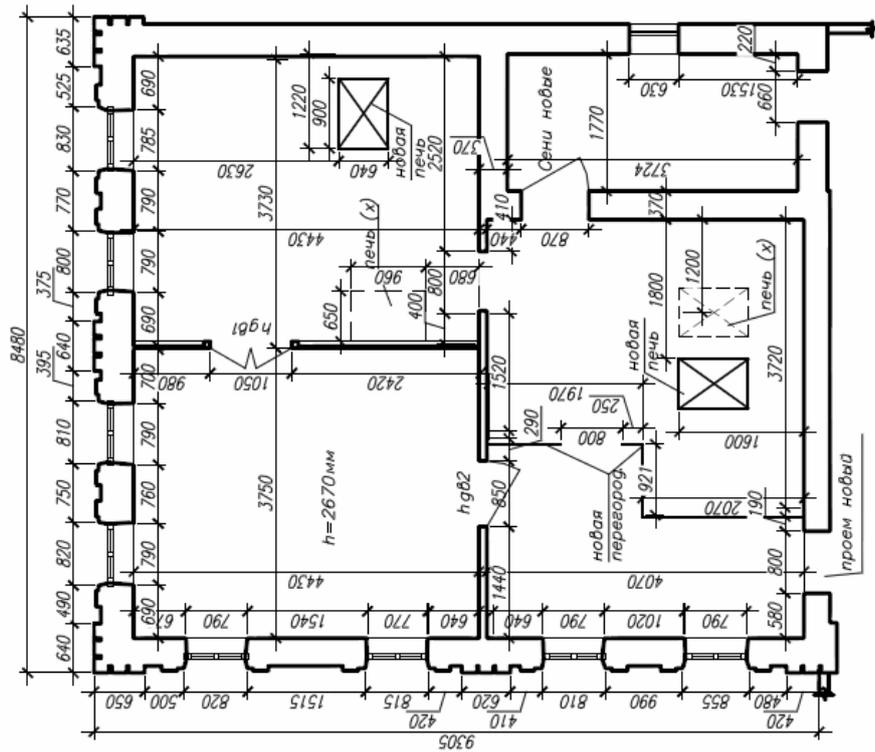
План. М1:100

Примечания:  $h=2670\text{мм}$  — высота помещений  
 $hg61=2120$  — высота двери  
 $hg62=1900$  — высота двери  
 (х) — снесено

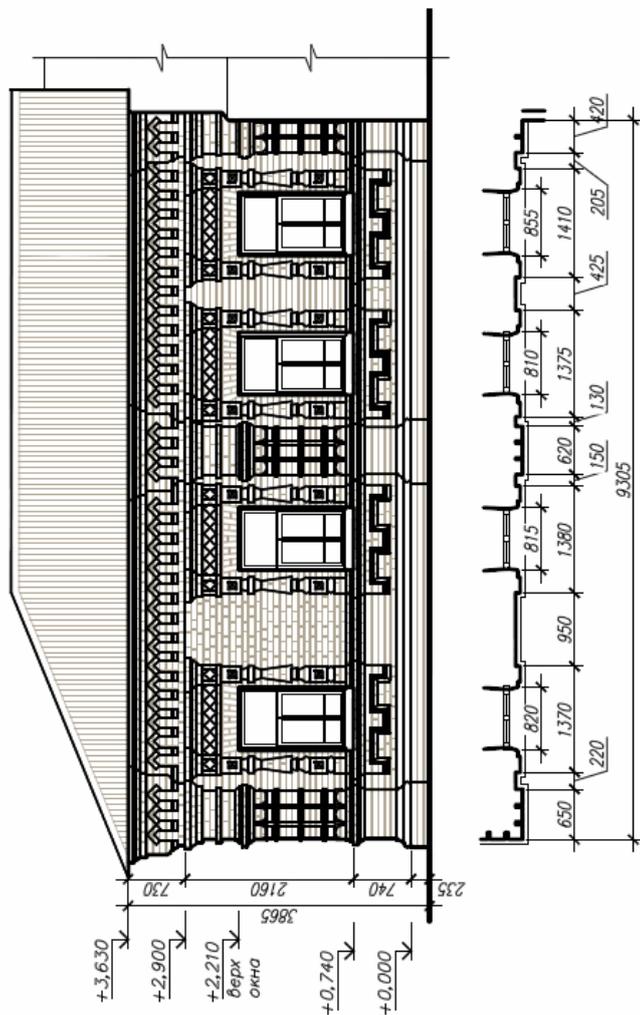
Боковой фасад. М1:100

Рис. 137. Чертеж дома в с. Богородское по ул. Советская, 41

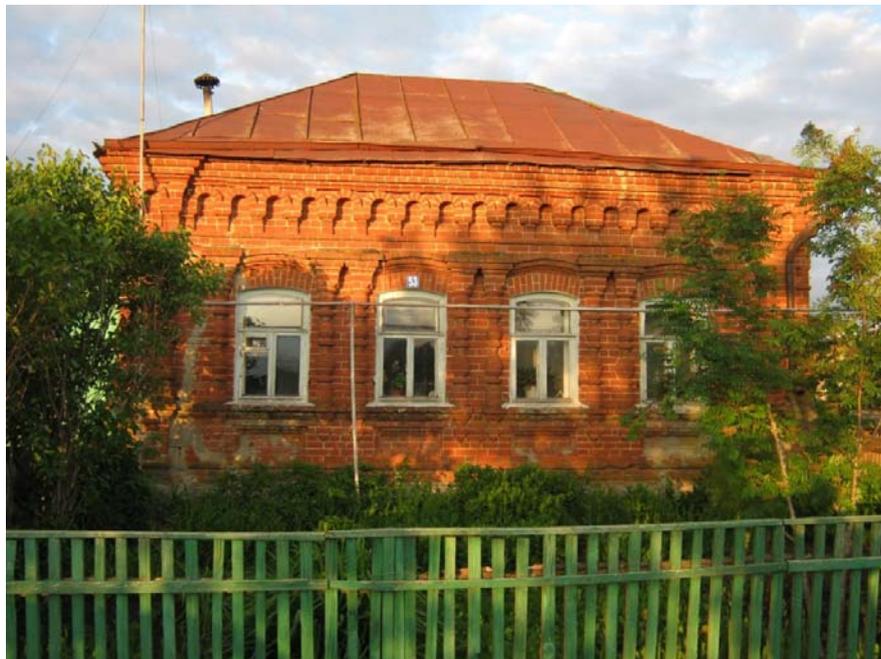
Чёткий рисунок декора, профессионально выполненная кирпичная кладка придают зданию выразительный облик (рис. 138). Изюминкой фасада можно считать водосточную трубу с кружевным завершением (рис. 139). Канделябровые полуколонны, увенчанные кубоватыми капителями обрамляют оконные проёмы (рис. 140). Углы отмечены лопатками с впалыми колоннами. Лопатки, имеющие сдвоенные колонны, соединены венчающим карнизом. Нарядность зданию придает широкий узорчатый пояс, размещенный в верхней части стен (под карнизом) и выполненный по мотивам крепостных бойниц (рис. 140). Боковой южный фасад, соответствующий всем трём функциональным частям здания по мере перехода от жилой части к хозяйственной теряет насыщенность декоративного убранства (рис.141).

Рис. 138. Общий вид дома №53

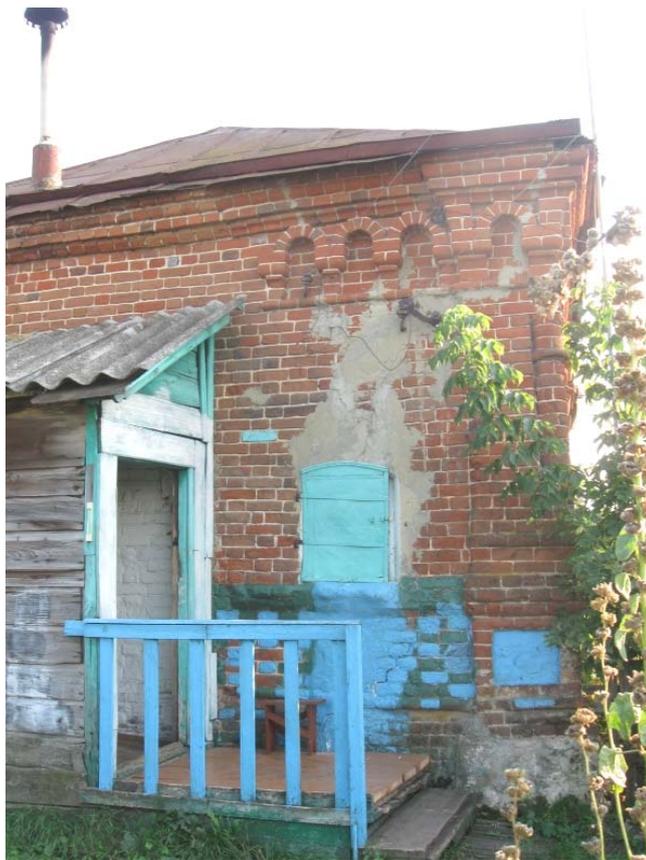
Рис. 142. Окошко для подачи милостыни нищим

По словам хозяина дома, основным занятием прежних владельцев дома было прасольство (торговля). Во дворе располагалась деревянная конюшня (не сохранилась). На северной стене перед входом устроено небольшое окошко (рис. 142), предназначенное для подачи милостыни нищим. Аналогичные оконца встречаются в Богородском повсеместно. Сохранился старинный фотоснимок ремонтно-строительных работ здания (рис. 143).

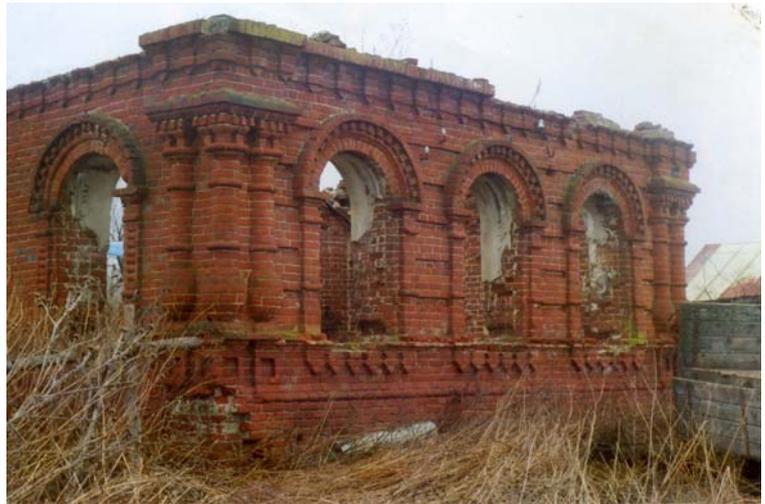
Рис. 145. Общий вид на дом Милова

Дом №31 по улице Луговой расположен в центральной части села Азясь, жилая застройка которого сохранилась фрагментарно. Однако он по-прежнему привлекает внимание своим подчеркнuto нарядным, декоративным обликом, выделяющим его среди прочих домов преимущественно советской деревянной застройки (рис. 145). Главный фасад строения обращен на юго-восток. Согласно сведениям бывших жильцов, дом был построен подрядчиком по каменным делам Миловым. Здание является ярким образцом псевдорусского стиля в жилой архитектуре Мокшанского района. Дом №31 вместе с находящимся напротив домом образуют живописный кирпичный ансамбль из жилых домов, выстроенных в псевдорусском стиле (рис. 146).

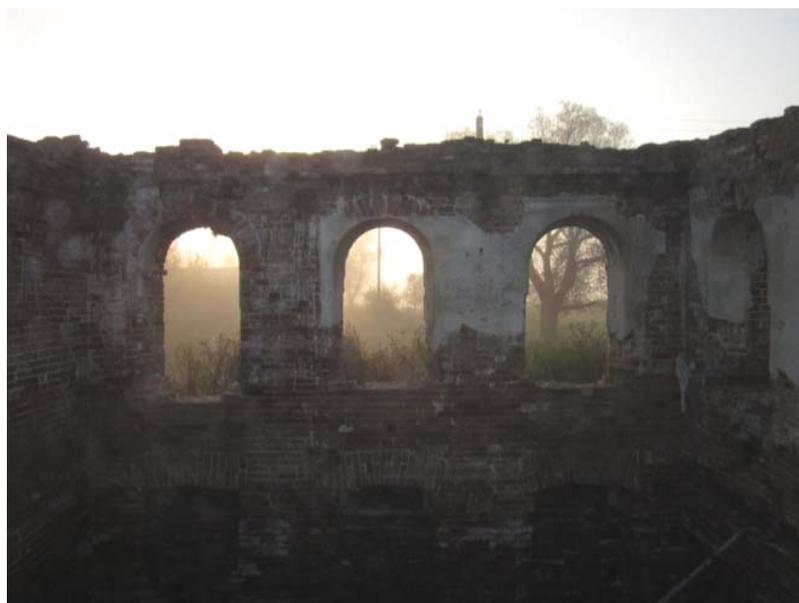
кровлю, полы, двери, окна и ставни были разобраны, а большой подвал соседними жителями был переоборудован под омшаник. К настоящему времени дом сильно руинирован и представляет собой остов, состоящий из трёх стен (задняя стена отсутствует). Насыщенные декором стены вместе с глубоким подвалом составляют единый кирпичный объём (рис. 147). При упомянутом переоборудовании был прорублен вход в подвал, в который ведёт пристроенный к северному углу наклонный короб с лестницей (рис. 148). Позже предпринималась попытка обрушения сохранившейся части дома при помощи трактора, но дом выстоял, хотя юго-западная стена треснула и заваливается внутрь.

Рис. 147. Остов дома Милова, вид со двора

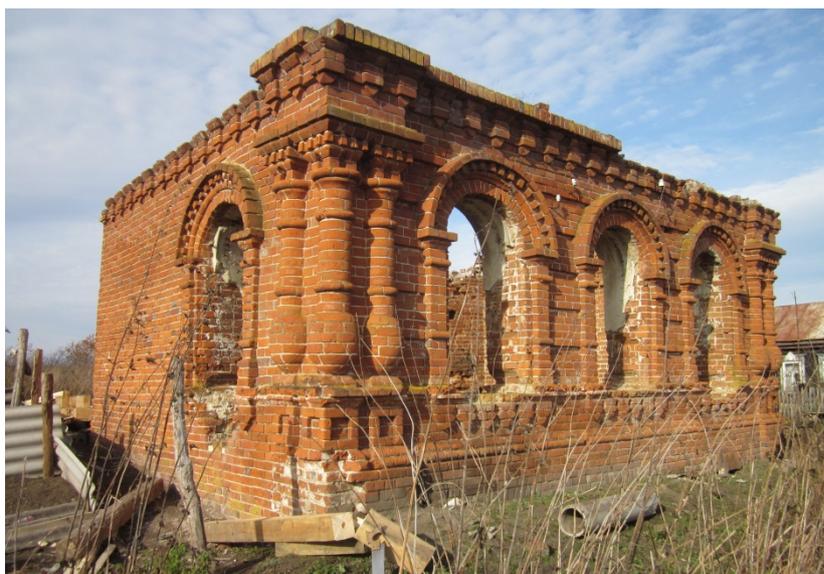
Рис. 149. Угловые лопатки, декорированные трёхчетвертными колонными с дыньками

Нарядный кирпичный декор дома №31 сосредоточен на главном и частично на боковом фасаде. Небольшие, почти квадратные оконные проёмы с лучковыми перемычками стен цокольного этажа присыпаны землёй. Основное декоративное убранство сосредоточено на парадном этаже, выше профилированной тяги, отделяющей гладкую стену цокольного этажа от богато оформленного первого этажа. Высокие арочные окна увенчаны профилированными архивольтами с фризом из сухариков. По сторонам оконные проёмы обрамлены пилястрами. Ниже подоконника оконные проёмы оформлены шестичастным зубчатым фартуком. Простенки главного фасада рустованы. Боковая юго-западная стена с единственным окном гладкая. Пилястры наличника бокового окна декорированы гофрами. По углам главного фасада огибающие лопатки с трёхчетвертными парными колоннами, ствол которых под общим карнизом с фризом сухариков отмечен дыньками. Основанием колонн служат квадратные филенки, находящиеся под подоконной тягой, раскрепованной на лопатках (рис. 149).

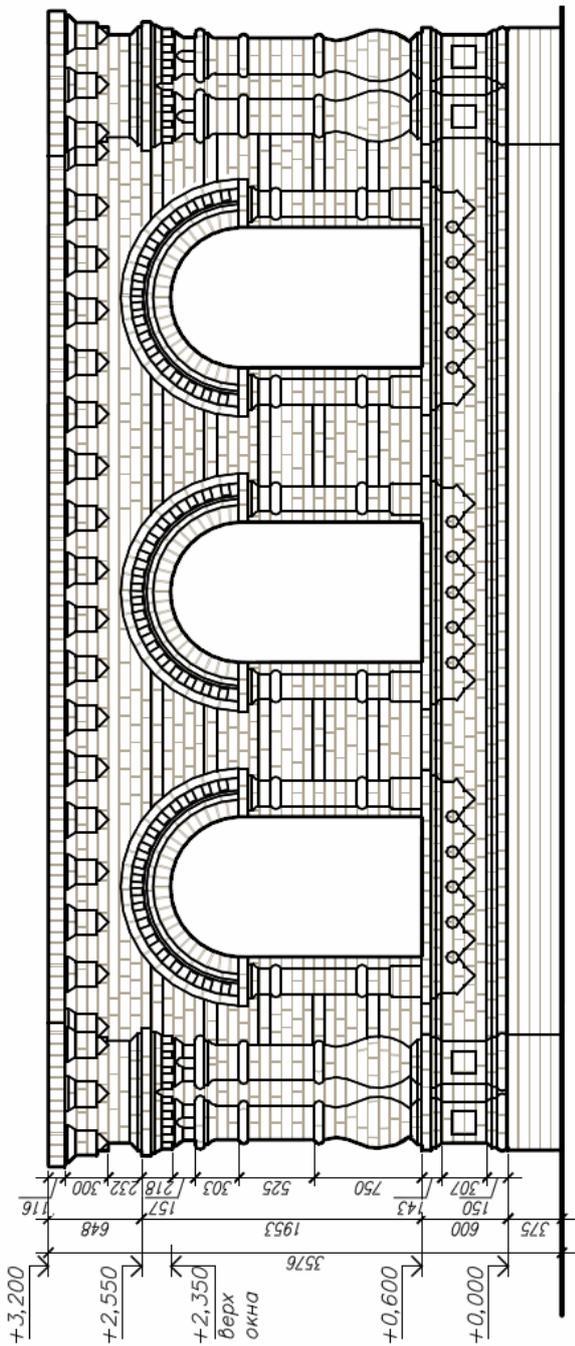
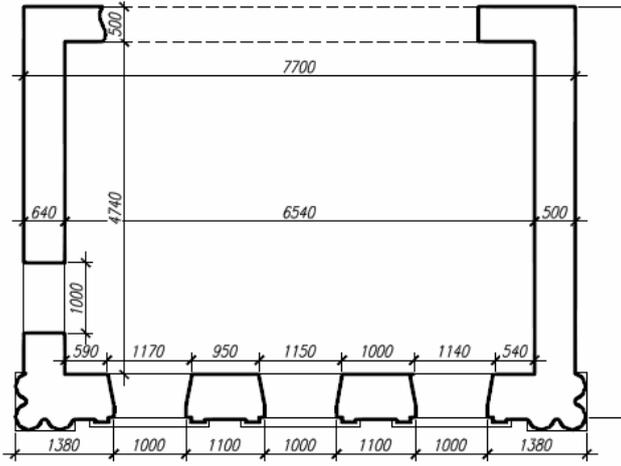
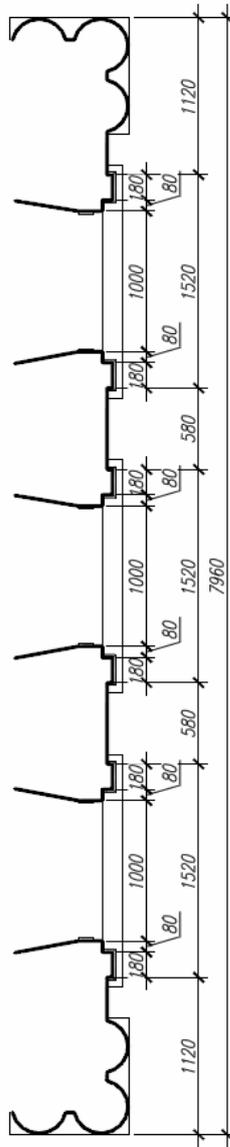
Рис. 150. Чертеж дома в с. Азясь по ул. Луговая, 31

План фасада. М1:50

На основе фотосъемки и обмеров были изготовлены чертежи фасадов дома №31 (рис. 150).

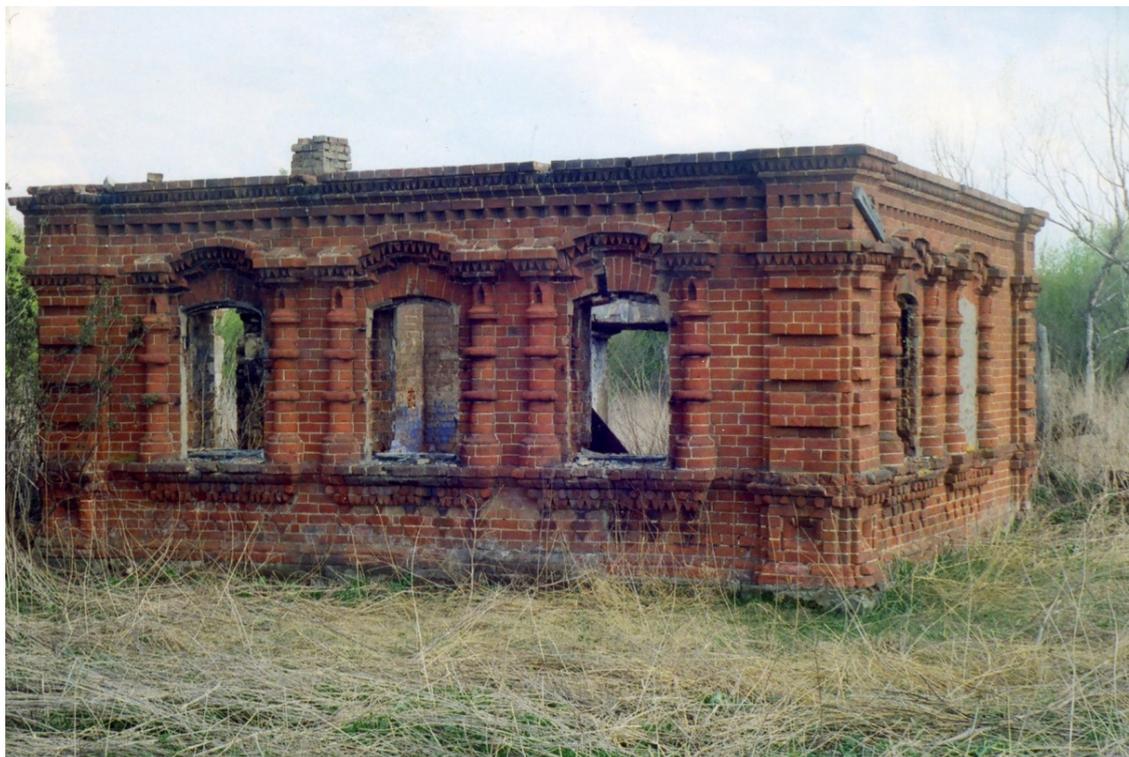
Рис. 151. Общий вид дома в с. Варварино

Дом расположен в с. Варварино, на участке улицы, исключённой из состава населённого пункта. Один из нескольких уцелевших домов жилой застройки северо-восточной окраины села, утраченной во второй половине двадцатого века. Участок с домом находится в низинной части, в непосредственной близости от реки Мокши и ручья, разделяющего брошенный отрезок улицы от современного села. Сохранился в виде кирпичного остова (рис. 151). Строение обращено окнами на северо-запад. Одноэтажный, компактный объём каменной избы в три окна по главному, и в два окна по боковому фасаду, с двух других сторон имеет по одному входу. Сохранился фрагмент стены заднего пристроя (предположительно, саманная кладовка).

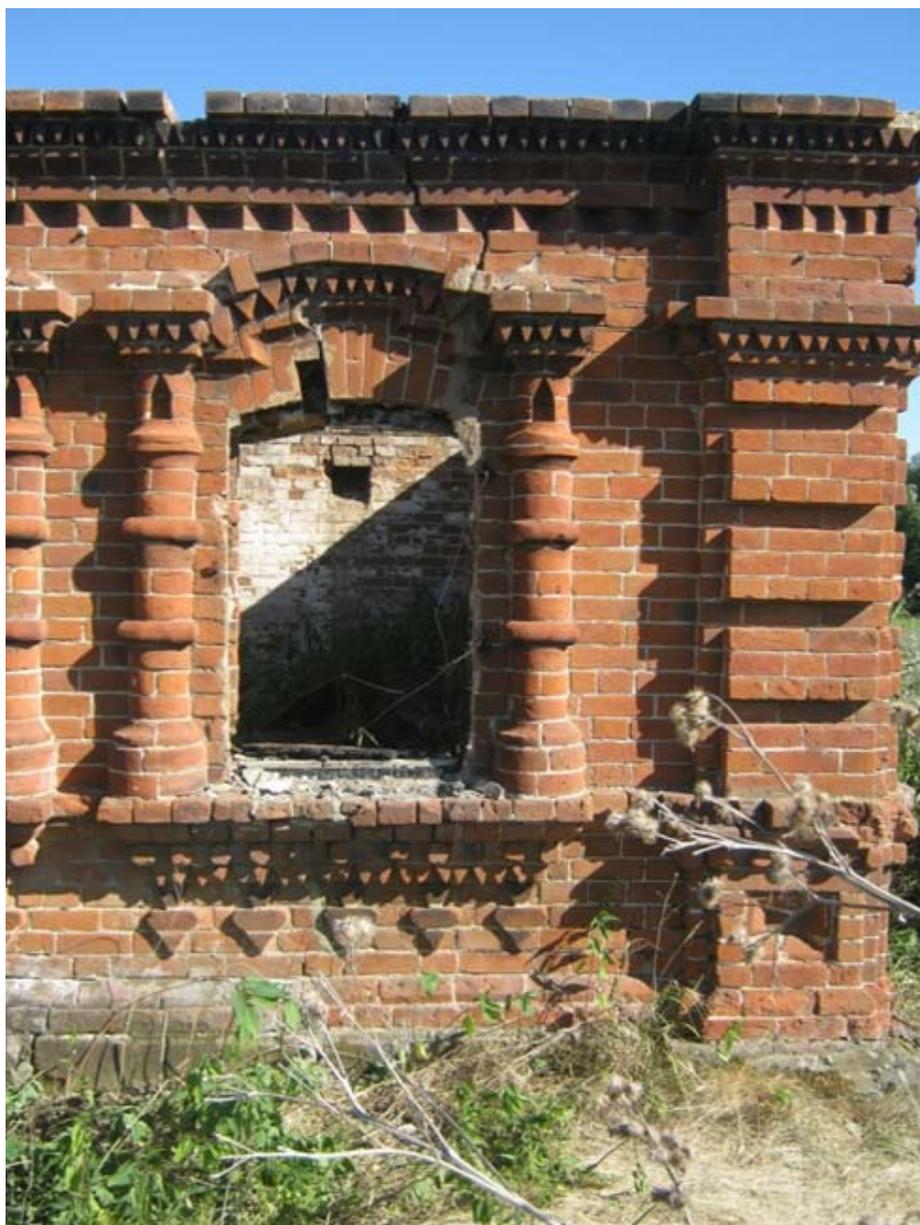
Рис. 152. Декор наличника

ного стиля (см. подразд.4.4, группа №3). Характерные кронштейны стоек наличников поддерживают полочку сандрика, лопатки рустованы, венчающий карниз – с поребриком и зубчатым фризом. Общий замысел направлен на усложнение заданных архитектурных форм и появление новых архитектурных элементов. Полуцилиндрические стойки наличников в основании опираются на массивные базы. В верхней части стоек наличников образованы пятиугольные ниши. Стандартные дуговые сандрики заменены на многоступенчатые. Колонки фартука наличника в мотиве аркатурно-колончатого пояса преобразованы в фигуры сердец, ниспадающих от подоконного карниза (рис. 152).

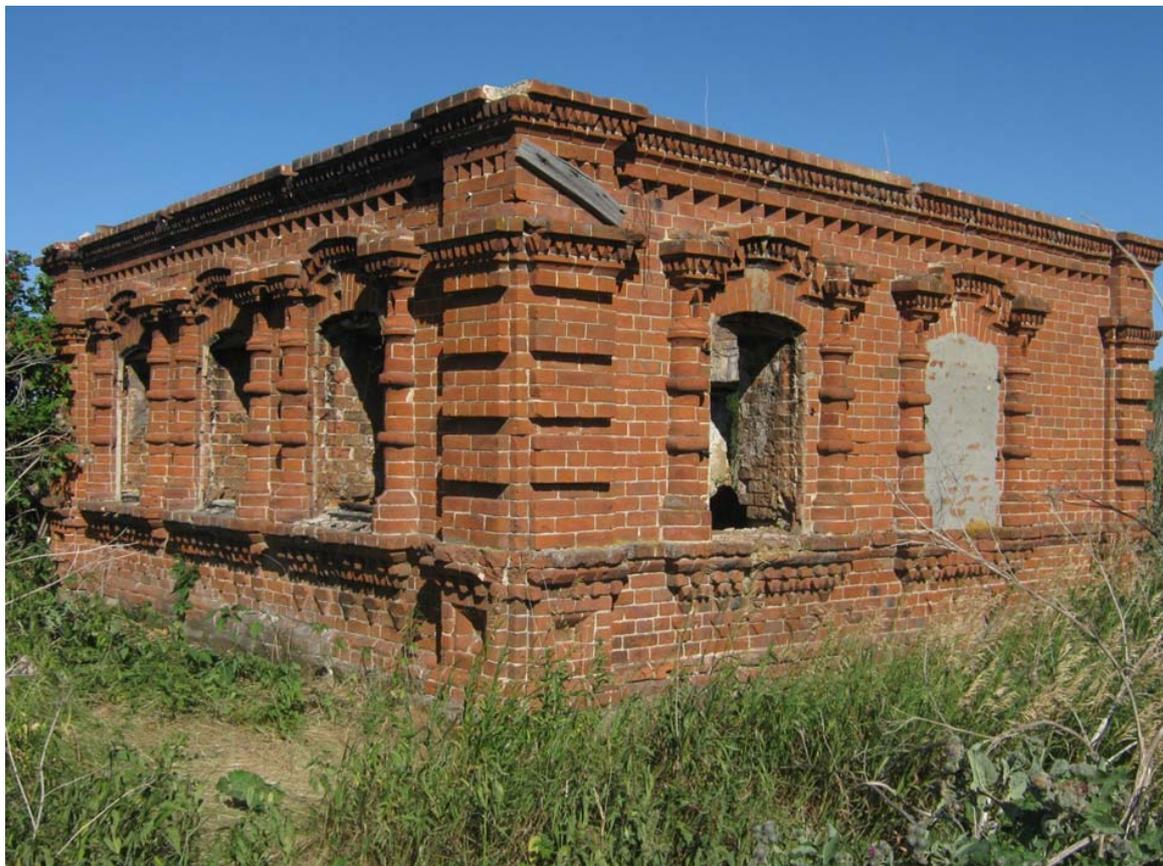
Рис. 153. Вид на главный и боковой фасады с запада.

Угловые лопатки рустованы по всей вертикали и декорированы карнизами. В нижней части лопаток помещаются квадратные ширинки. Венчающий карниз с поребриком раскрепован на лопатках. Карниз декорирован заостренными зубцами (вместо одного зубца, умещающегося на тычковом кирпиче, – два маленьких заострённых). Оформление бокового фасада в два окна повторяет декор главного фасада (рис. 153).

Благодаря художественному подходу в интерпретации традиционной для данной местности архитектуры, дом в селе Варварино представляет интерес как вершина местного архитектурного искусства в строительстве жилых домов и профессионализма мастеров-каменщиков. Подвергается постепенной разборке местными жителями на кирпич.

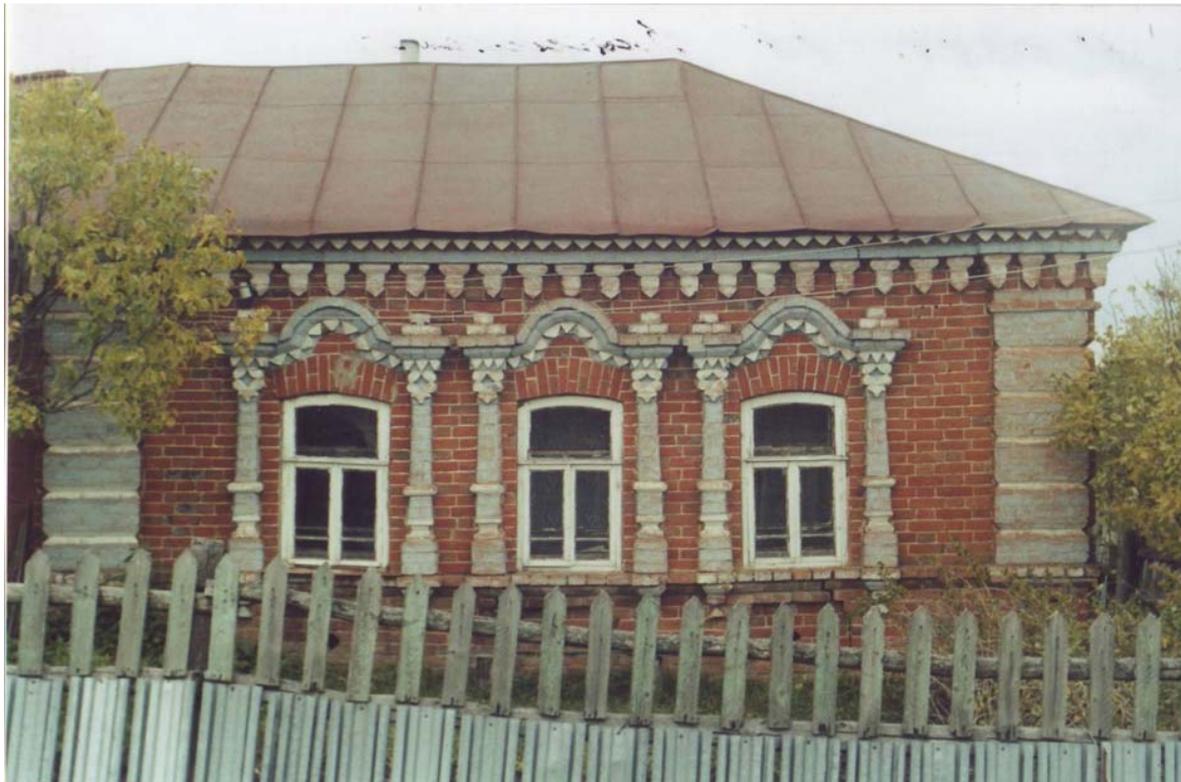
Рис. 157. Главный фасад дома №119 в Знаменском

Витиеватые, тяготеющие к барочным формам оконные навершия выделяют здание на фоне традиционных каменных домов Знаменского, украшенных наборными наличниками (рис. 157, 158).

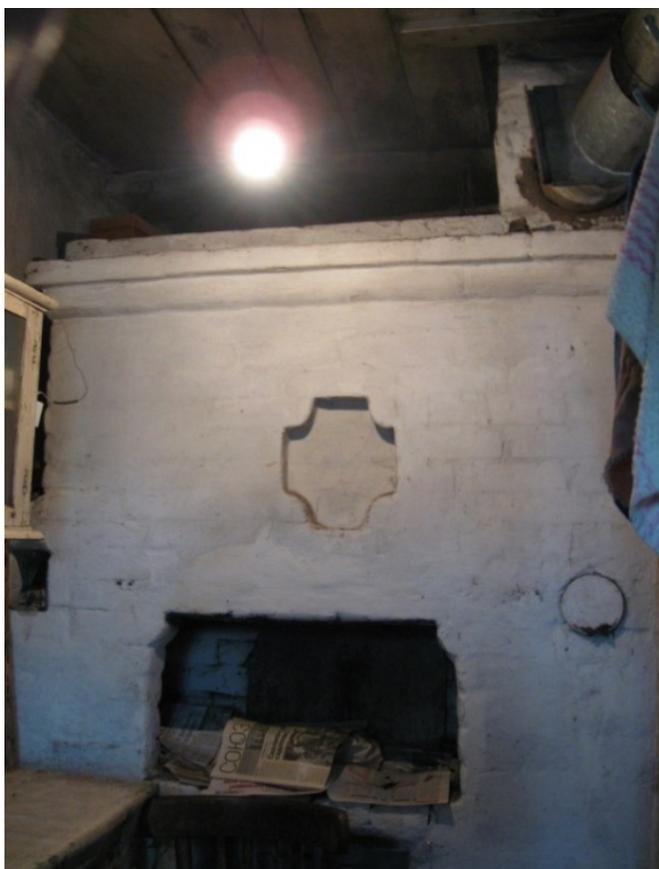
Рис. 159. Русская печь

Одноэтажный объём под вальмовой кровлей включает кирпичную жилую часть дома, деревянную кухню и кирпичную кладовку. Каменная часть была возведена около 1901-1904 года. Саманная кладовка, примыкавшая к жилой части с северной стороны, в начале 1970-х годов была заменена на кирпичную. Деревянный пристрой планировалось возвести ещё в 1930-х годах, был заготовлен строительный лес, но с началом войны строительство было отложено. Существующие деревянные сени, построенные с западной (дворовой) стороны, появились только в 1960-м году. Таким образом, небольшая «каменная изба» длительное время служила единственным жилым помещением. В юго-западном углу кирпичной части сохранилась русская печь (рис. 159).

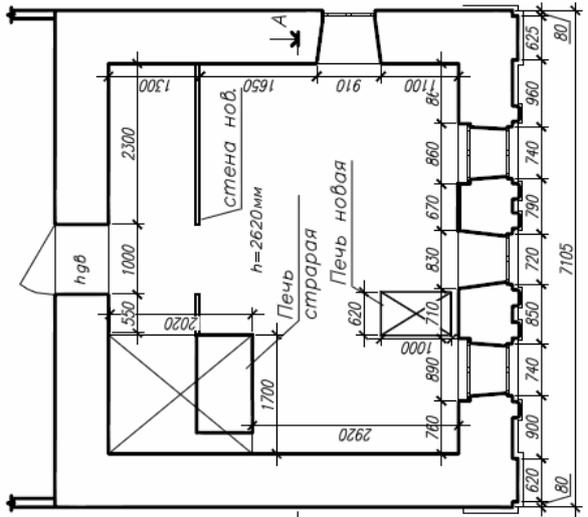
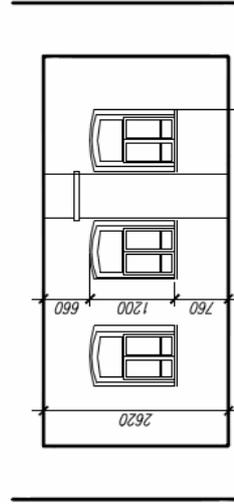
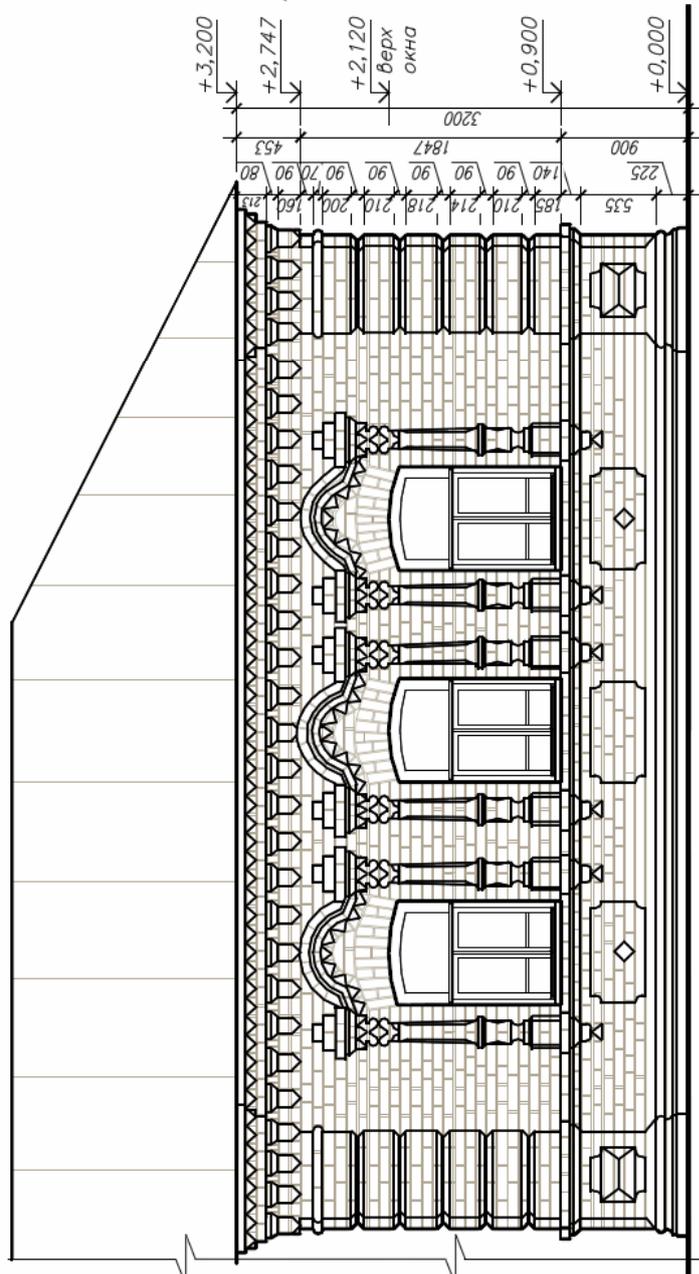
Рис. 160. Чертеж дома №119 в с. Знаменское

Примечания  
 h=2670мм – высота помещения  
 hдб=1700 – высота двери

План. М1:100

Разрез А-А

Главный фасад. М1:50

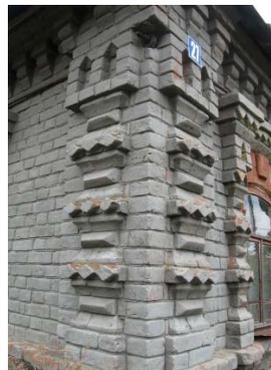
Рис. 164. Наборные колонки

Наборные колонки являются наиболее распространёнными элементами в украшении «каменных изб» окружающей местности (см. подразд.4.4, гр.№5). В данном случае достигают наиболее сложных форм благодаря использованию дополнительных вставок, состоящих из ромбовидных камней на широкой части колонок: по два ромба на колонках оконных наличников и по три ромба на колонках угловых лопаток, а также кирпичей, лицевая сторона которых отёсана на четыре грани – по узкой стороне колонок. В аналогичных формах выстроен ещё один дом в селе Богородское по ул. Набережной, 10 (см. рис. 108).

Дом №27 (рис. 161) расположен на возвышенности в центральной части села Михайловка, к востоку от Троицкой церкви (рис.162). Окнами главного фасада обращён на юг с видом на р. Мокшу (рис. 163). К кирпичному объёму с восточной и северной стороны примыкают деревянные пристройки. В качестве примера можно представить богато декорированную «каменную избу», сочетающую отдельно взятые элементы русской архитектуры (наборные колонки наличников и пилястр) (рис. 164), а также культовые символы (кресты под подоконной тягой угловых лопаток) (рис. 165).

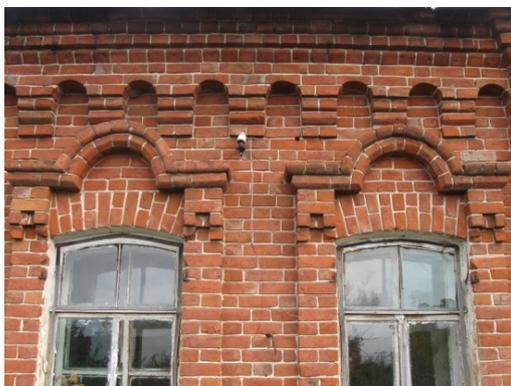
Рис. 168. Сандрики и венчающий карниз

Пять окон главного фасада увенчаны сандриками с полуциркульным обрамлением (рис. 168). Угловые лопатки включают по две перспективные филёнки (рис. 169) и по две филёнки с камнями, отёсанными на четыре грани (рис. 170). Венчающий карниз, раскрепованный на лопатках, выполнен в мотиве крепостных бойниц (см. рис. 168). Боковой юго-восточный фасад на три оси окон декорирован аналогичным образом (рис. 171). В настоящее время дом не используется, но в целом сохранился в удовлетворительном состоянии.
